**SMIEPARKEN**

HISTORISK BYGNINGSMILJØ  
STORGATA BRYNE

arkitekter MNAL  
**ARC**  
ARKITEKTUR

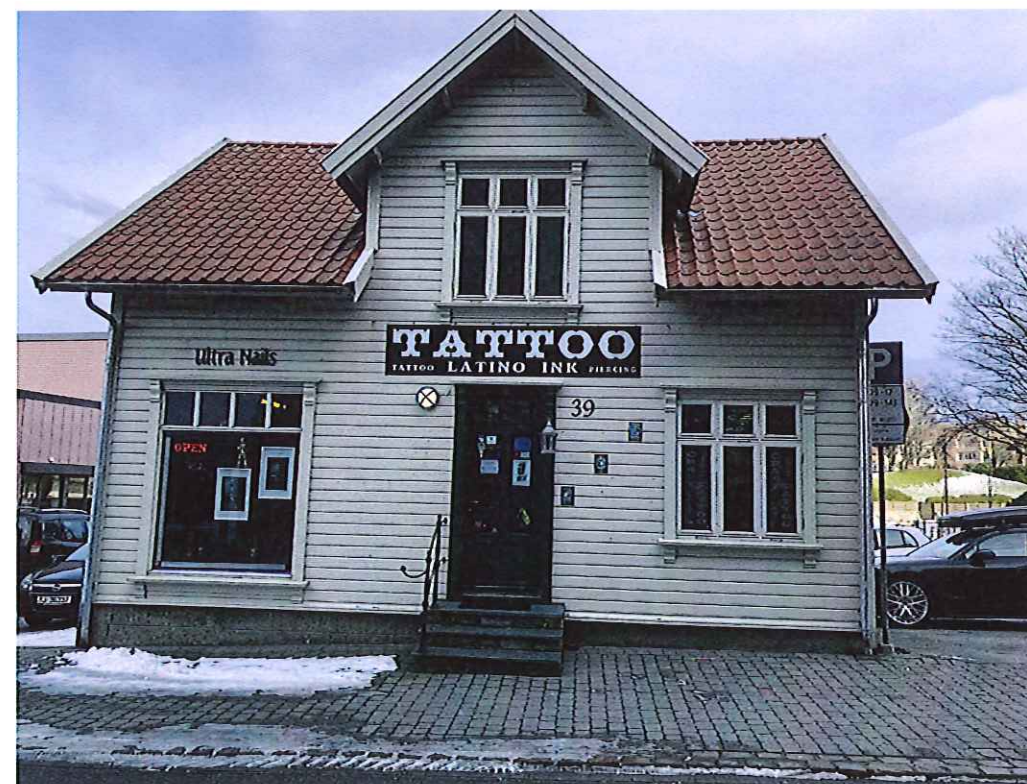
Steinslandshuset fortsatt er i bruk som tatoveringsstudio med boligdel over, men må etterhvert renoveres på grunn av manglende vedlikehold over flere år. Dette huset er også utsatt for tidligere uheldige tilbygg og mindre fasadeendringer som gjør at huset trenger noe restaurering.

Steinslandshuset med fasade sør mot Storgata 2019

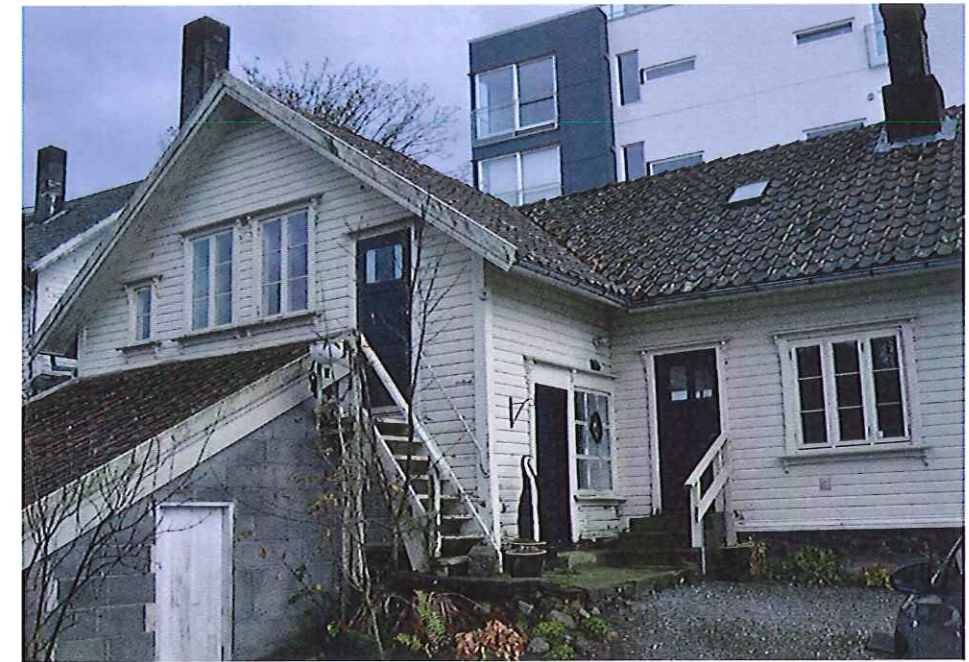
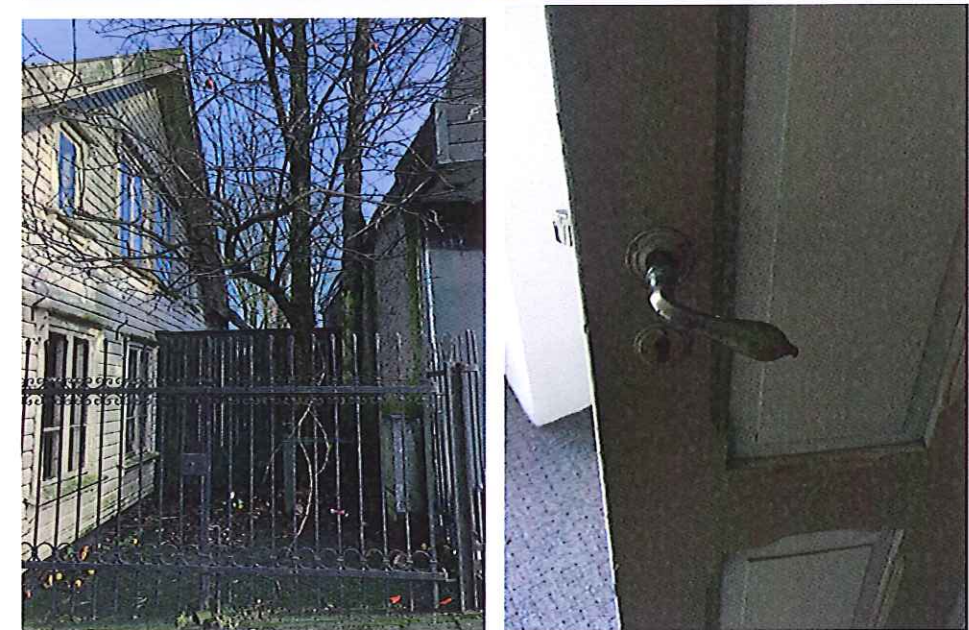
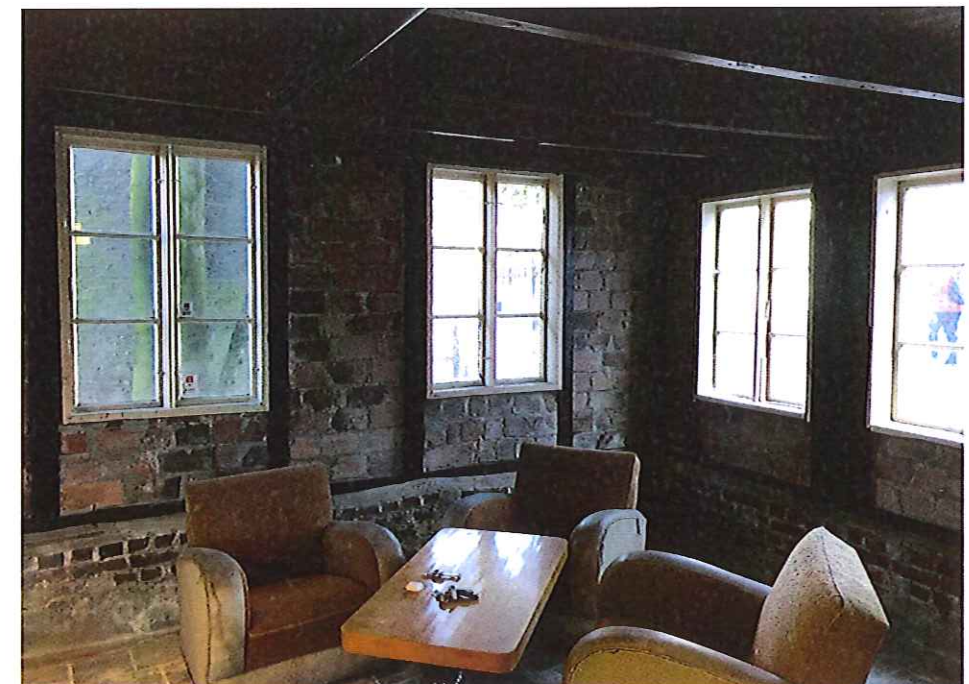
Det meste av taktekkingen av enkeltkrummet taksten i tegl er i bra stand, men har noe avskaling og frostskaider.

Alle takbeslag av blikk er lekk og utgått på dato. Takrenner av zink er trolig skiftet for ca. 30 år siden, men en del av disse har lekkasjer og nedløpsrørene er stort sett ødelagt.

Undertak med gammel papp har aldringsskader med mye hull mens strø og lekter har råteskader slik at parti av takstein har løsnet. Da taket ble delvis reparert for mange år siden framstår sutaket av bord rimelig bra til tross for at en del bord må skiftes ut. Underkledning av alle takutstikk med faspanel med spikerslag har flekkvise råteskader og deler av denne har falt ned. Takkonstruksjonen med åsene og nødvendige understøttelser er i god stand bortsett fra lokale områder ved gratfoten hvor det har vært lekkasjer.

Åser som er skadet må repareres og deler må om nødvendig skiftes ut. Det betyr at deler av loft ved gratsperrer må løftes opp og understøttes da det har oppstått lokale setninger i takkonstruksjonen.

Takstein tas ned sorteres og vaskes. Vi anslår at ca. 20% av steinene må skiftes ut og erstattes med samme type som tas fra eget lager og evt. kjøpes inn fra nærmiljø. Gammel papp, beslag og lekter rives og bordtak som er ødelagt av råte tas bort. Beregner at ca. 25 % av bordtaket må skiftes ut og erstattes med nye 1"x 6" furubord. Det monteres 3mm asfaltimpregnerte sutaksplater på sutaksbordene og ny D -glass-papp legges med 23x48mm strø og 36x48mm lekter. Nye gratrenner monteres, mens takrenner av zink delvis repareres og fornyes, mens alle nedløpsrør må skiftes. All underkledning av takutstikk bygges med 15x 98mm staffpanel montert direkte under utstikkende sutaksbord. Vindskier, gavlbord med stubord fornyes og gjenoppbygges med samme material dimensjoner og måte som før.

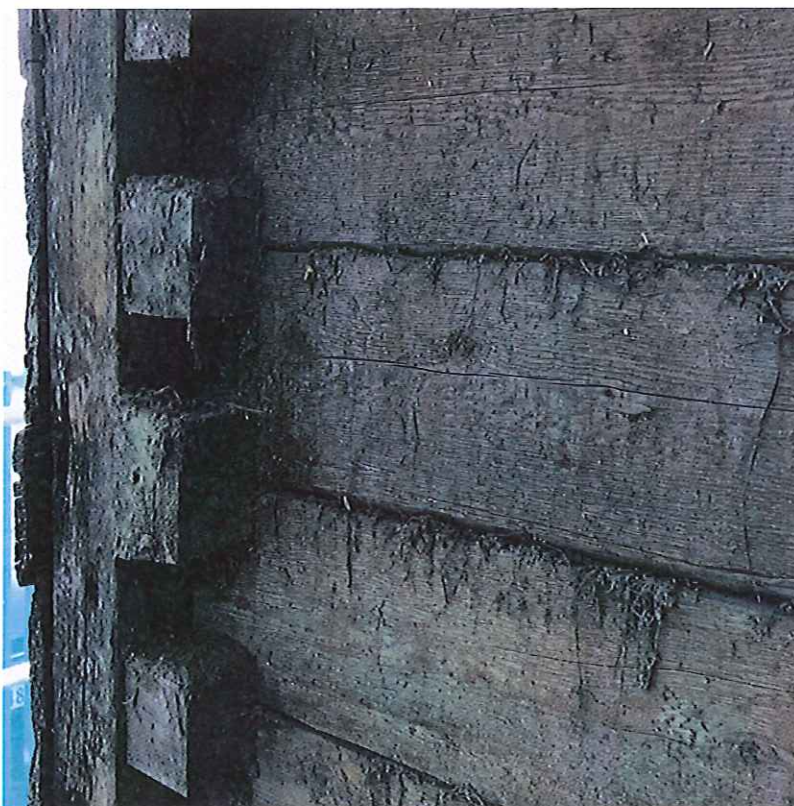
Tømmerveggen fra 1891 uten papptetting og kunn mose mellom plankene er fortsatt frisk og fin til tross for nesten 130 år i jærsk klima.

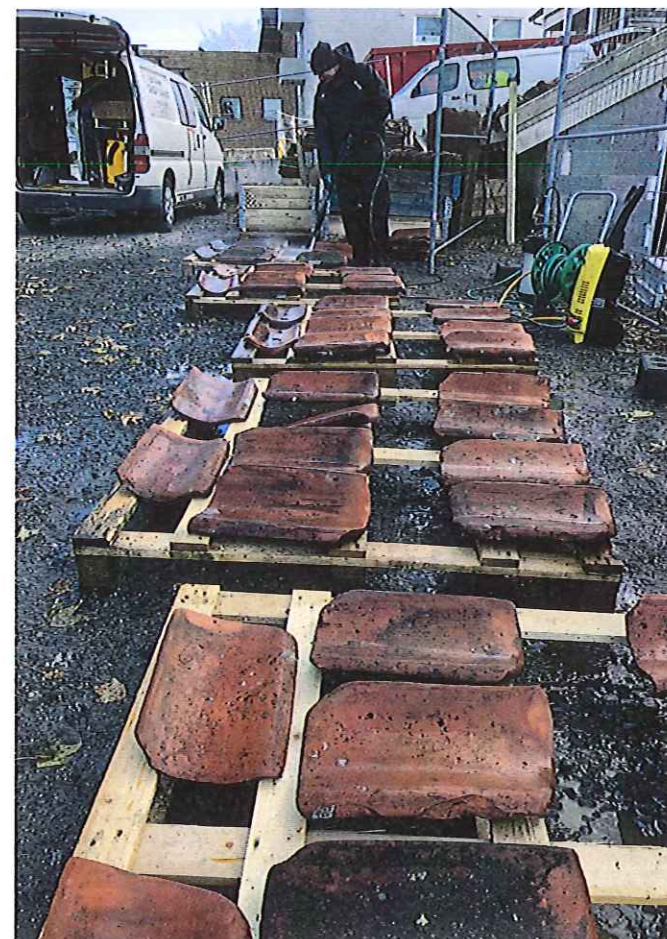
Den originale taksteinen av tegl blir brukt videre etter rengjøring og utsortering.

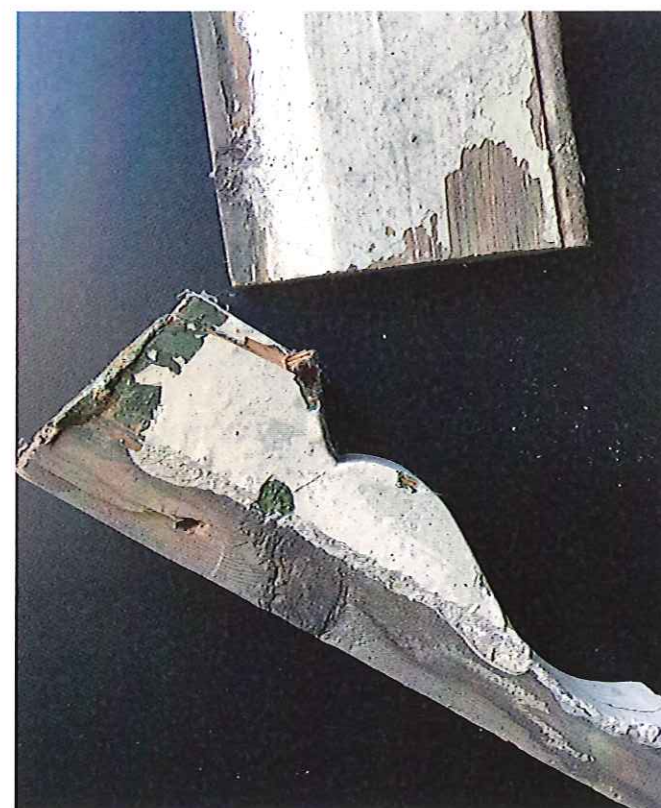
Kledningsbord og vindusknektar forteller om fargebruk i fasaden gjennom tidene. Noe må fornyes, men deler av gamle bygningsmaterialer kan brukes på ny.
