Mulighetsstudie:

Flaskehalsanalyse og miljøtiltak for Orrevassdraget

Ecofact rapport 913

Rune Søyland 2023

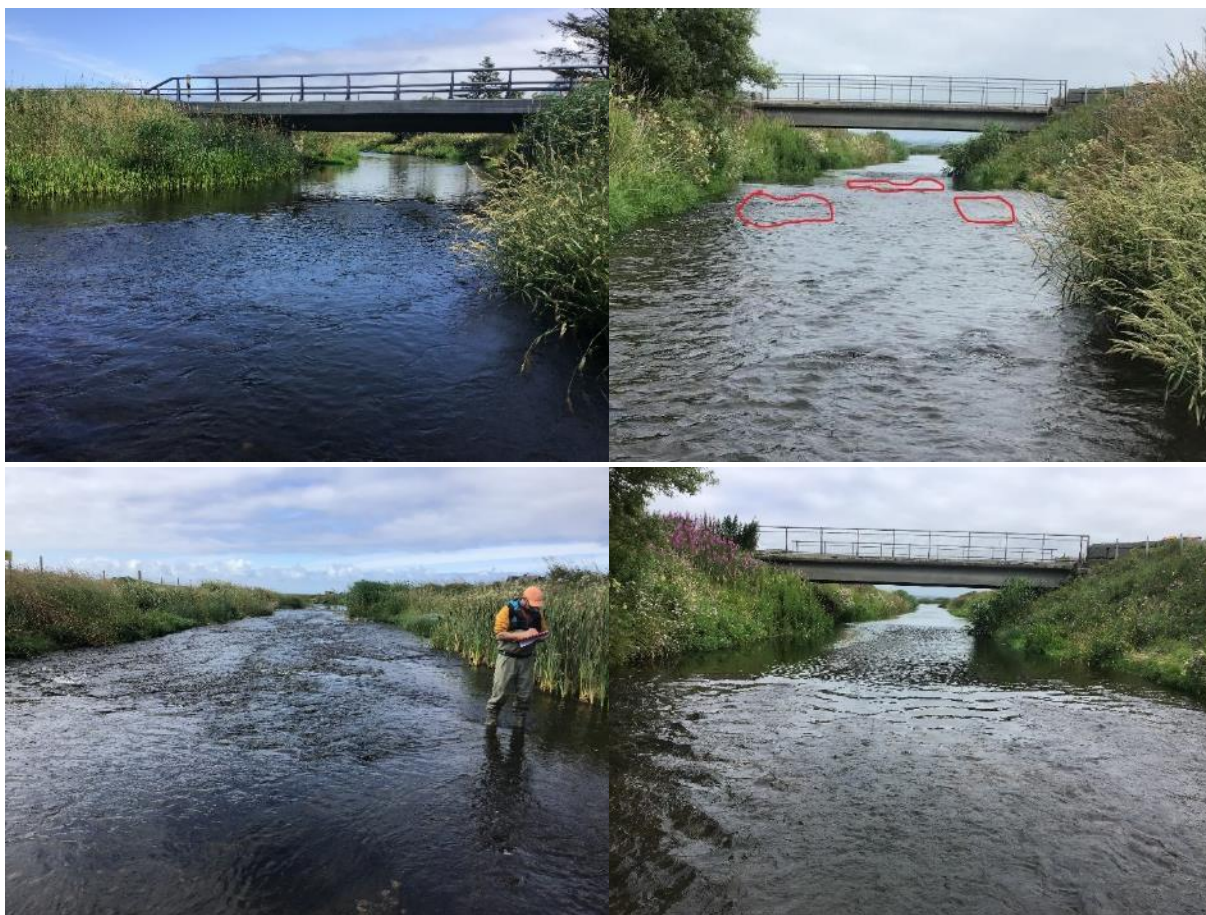
Figur 22. ØV: Tiltak 1 A, brekk for utlegging av 10 m² gytegrus. ØH: Tiltak 2, utlegging av 15 m² gytegrus. Plassering grovt skissert med rød strek. NV: Noen tiltak 1 ligger i stryksone 7. ØH: Tiltak 8 – er det mulig å gjøre elva under broa og oppstrøms mer hurtigstrømmende ved å justere og flytte terskel/brekk?

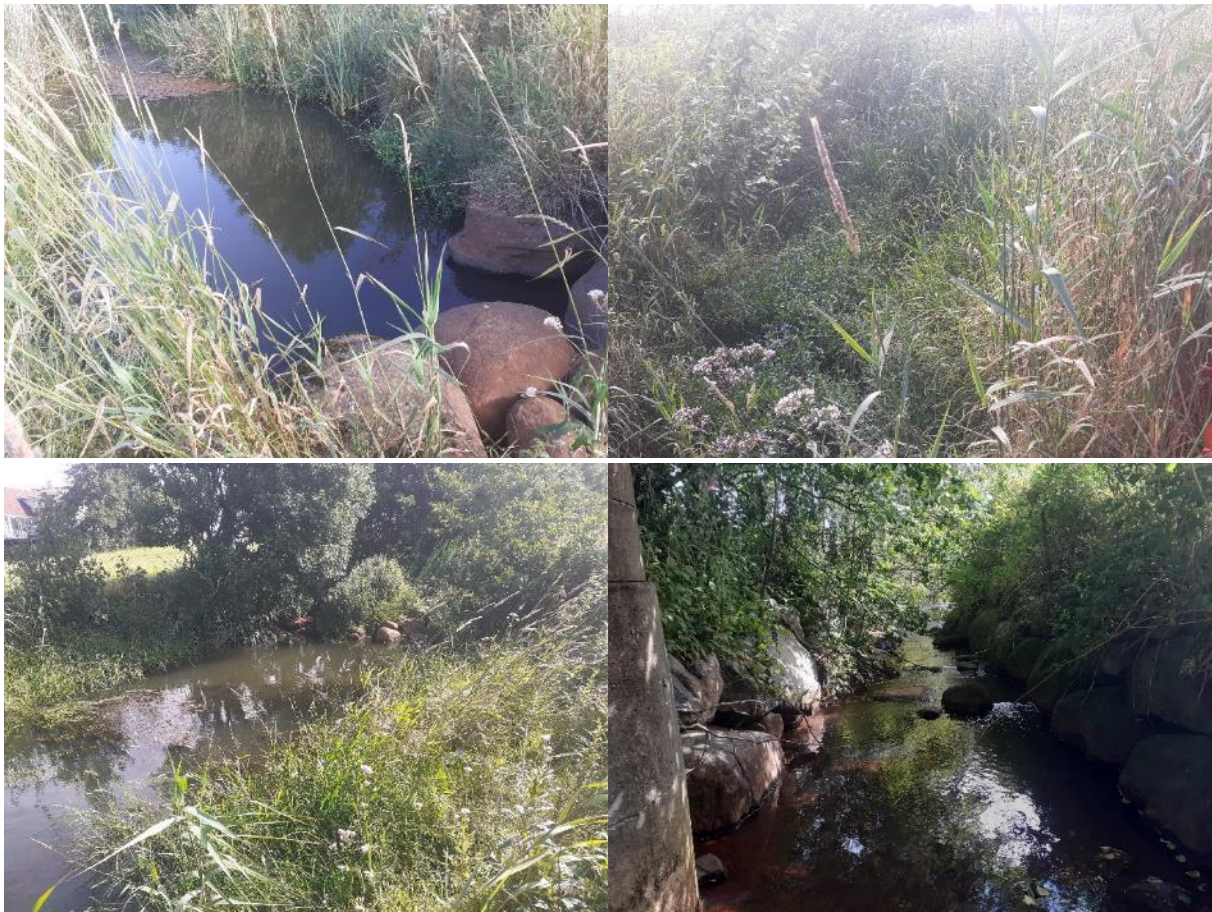
Figur 27. ØV: Grunnområde nedstrøms blokkterskel i sone 3. ØV: I rensedammene er begroingen svært tett mange steder. NV: Øvre del av sone 5. Merk hvor farget vannet er selv ved svært lav vannføring. NH: Sone 6 er glattstrøm med de beste habitatforholdene for fisk. Elfiske ble gjennomført i denne sonen.

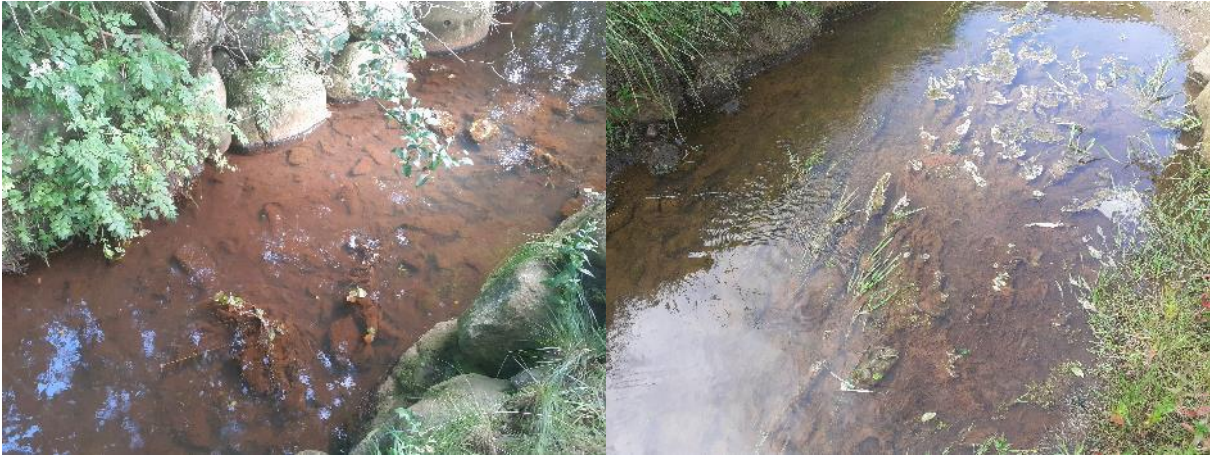
Figur 30. Venstre: Mudder over ellers godt bunnssubstrat i sone 6. Høyre: Mye mudder og begroing i sone7. Manglende kantvegetasjon er trolig årsaken til langt mer begroing i sone 7 i forhold til sone 6.

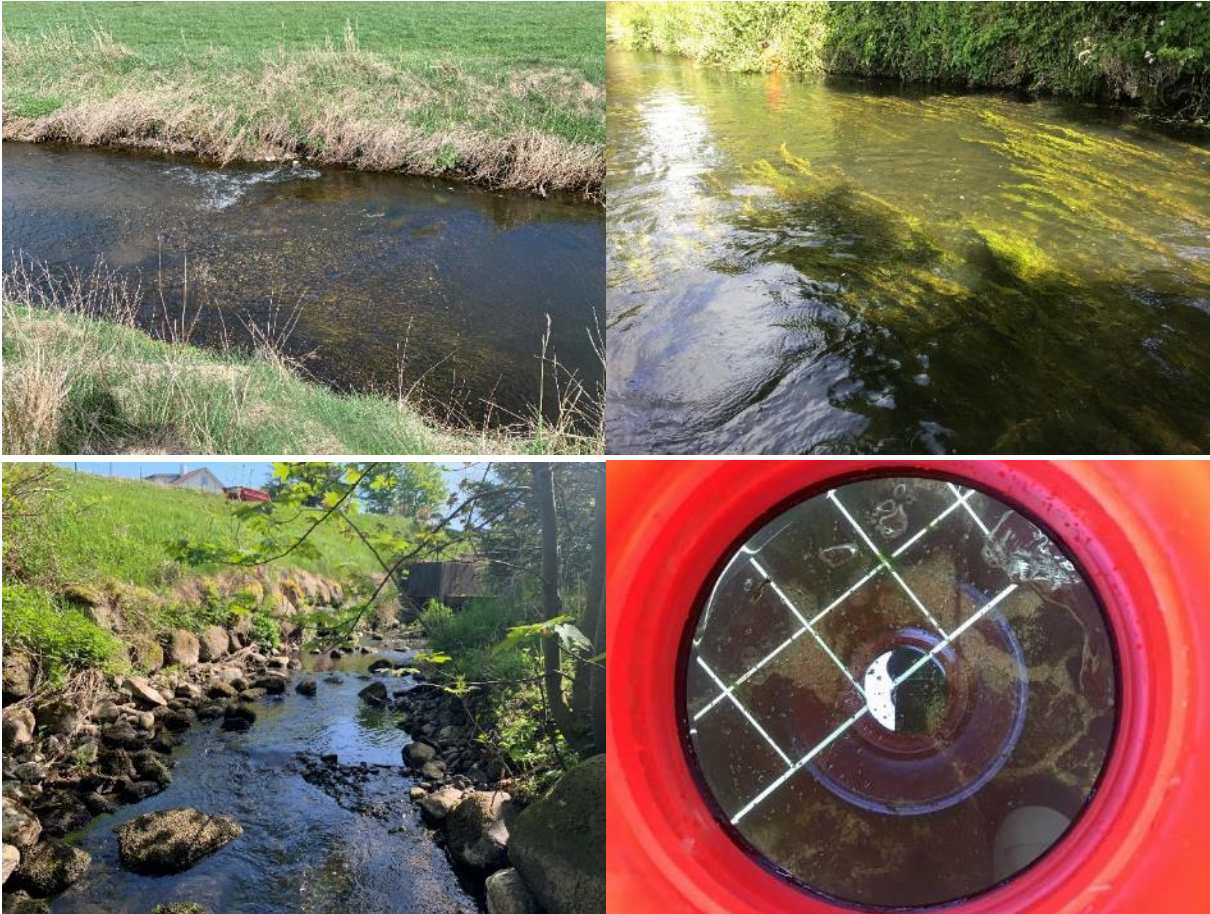
Figur 45. ØV: Brekk med gytegrus i sone 4. ØH: Begroing i form av vannvegetasjon i sone 10. Begroingen er generelt omfattende, særlig der kantvegetasjonen er mangelfull. NV: Fra nedre del. S sammensetningen av substratet er i utgangspunktet gunstig i store deler av løpet. NH: Til og med i stryksenene, her sone 19, er det forholdsvis mye sand i substratet. Dette bidrar til at det blir mindre skjul for fisk og bunndyr. Bilde tatt ned i vannkikkert.

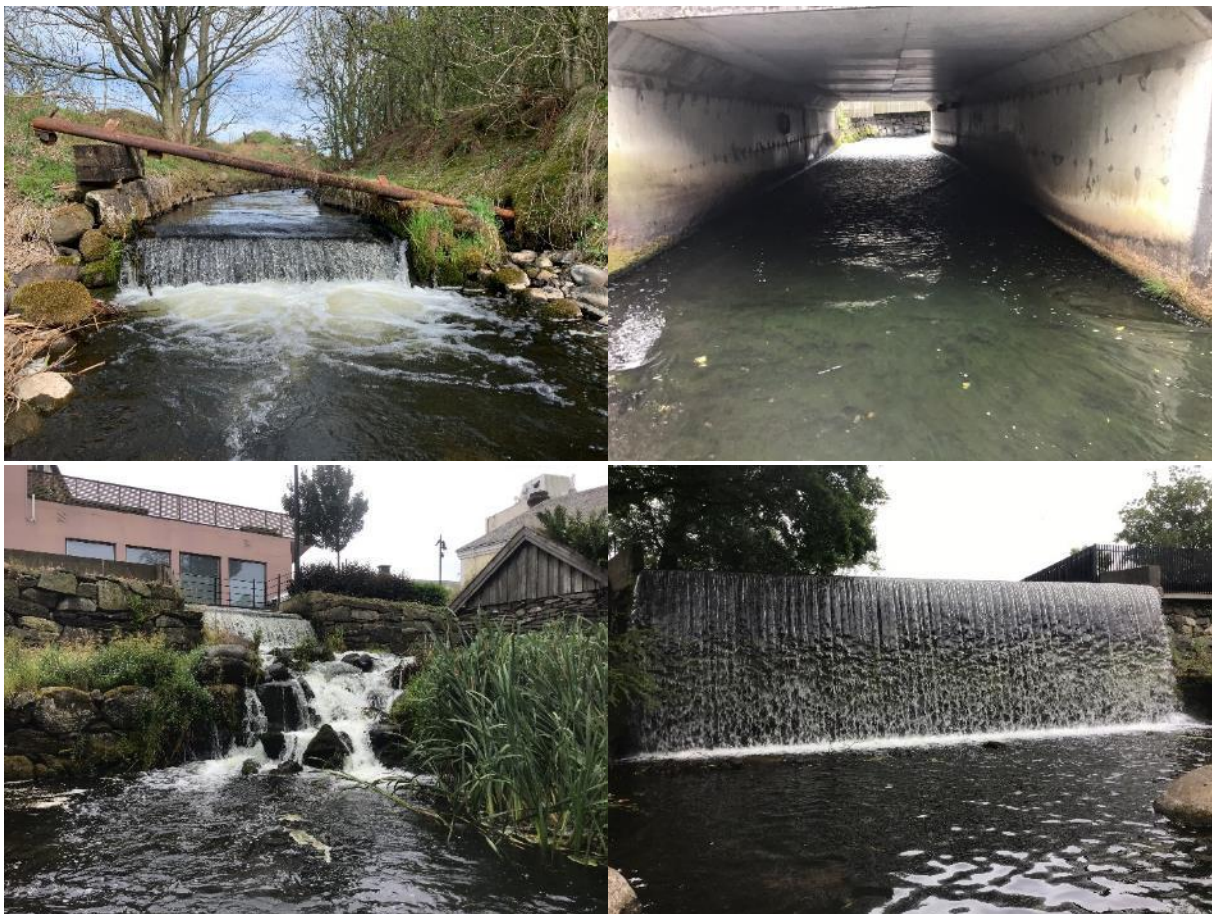
Figur 48. ØV: Vandringshinder 1, i sone 5. ØH: Vandringshinder 3, i sone 19. Bred kulvertbunn med lav vannsøyle og sterk strøm. NV: Vandringsstengsel 5, sone 19. NH: Vandringsstengsel 4 (Møllefossen), sone 19.

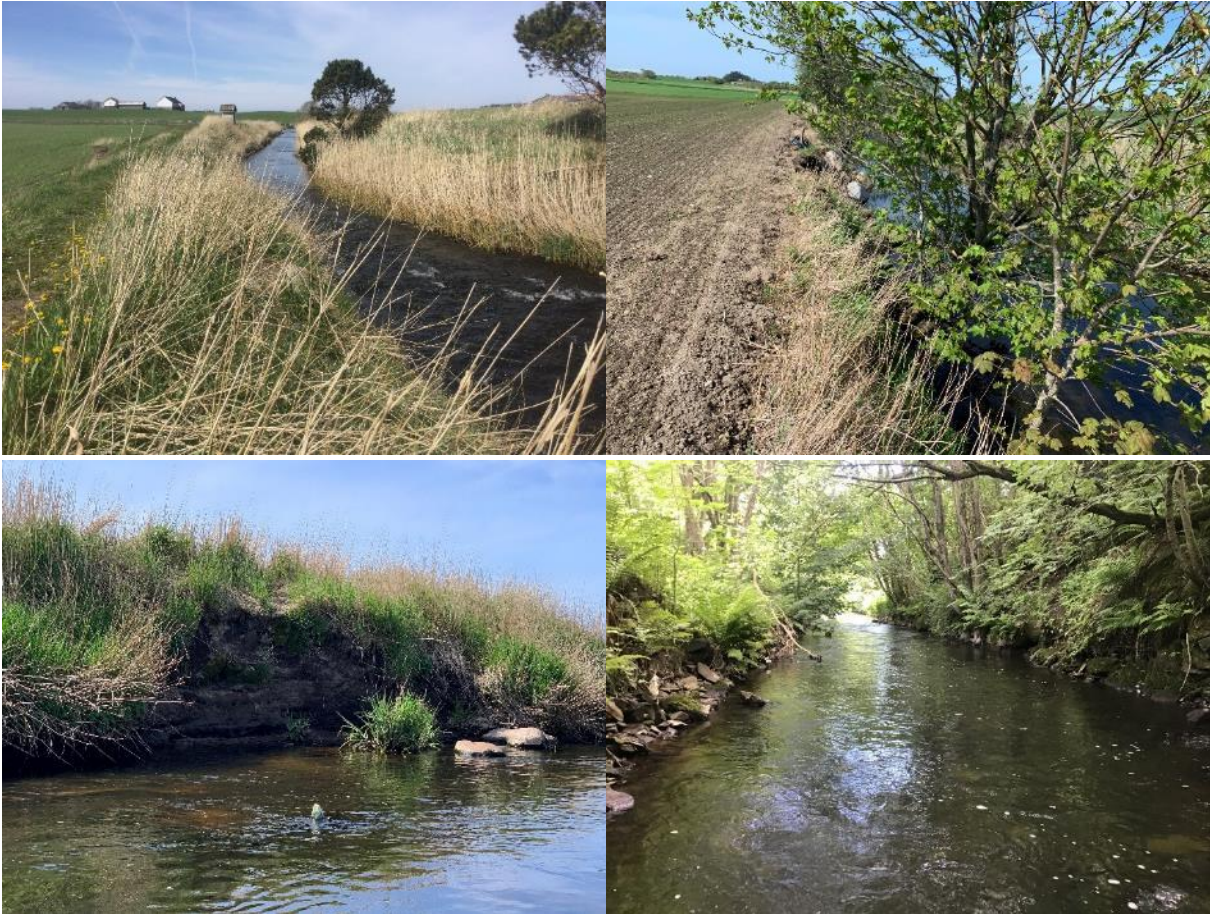
Figur 49. ØV: Smal og mangelfull kantvegetasjon i sone 4 og 5. ØH: Fra sone 6 – dyrket mark helt ut til elvekanten, med bratte kanter. NV: Omfattende erosjon i sone 8, som følge av bratte kanter og manglende funksjonell kantvegetasjon. NH: Lokalt er kantskogen svært god, som her i sone 10.

Tiltak	Pri	Kort beskrivelse	Anslag mengder etc.
Tiltak 1	2	Stort restaureringstiltak i sone 4. Sone med mye gytegrus, men sterkt mangelfull kantvegetasjon og sterkt preg av kanalisering og liten variasjon i løp og strømforhold. Økning av bredden stedvis, bruk av halvbuner for økt variasjon i strømhastighet, slaking av kanter, ru erosjonssetting, større innslag av blokk og stor stein i løpet og etablering av funksjonell kantvegetasjon er aktuelle tiltak. Tiltak i større eller mindre deler av sonen avhengig av muligheter. Sonen har i dag visse kvaliteter ved at det er mye gytegrus, og av de større tiltakene er dette derfor gitt prioritert 2. Se bilder i figur 41, 45 og 49.	450 m Tiltaket må detaljprosjekteres
Tiltak 2	2	Stort restaureringstiltak i sone 6. Sonen har ikke gytegrus, og ligger i en del av elva med lite gytegrus. Kantvegetasjonen er sparsom særlig på sørsiden, men det finnes likevel en god del store trær som er viktige. Tiltak der deler av elva før økt bredde, større variasjon i meandering og økt variasjon ved etablering av naturtro brekk og utplassering av blokker og halvbuner er aktuelt. Det er sterkt ønskelig å legge ut gytegrus, men dette krever tiltak som gir større variasjon i strømforhold. Stedvis slaking av kanter og gjenbruk av steinblokker i murkanter er ønskelig. Ru erosjonssikring bør inngå, og forbedring av kantvegetasjonen. Særlig på sørsiden er det viktig å forbedre kantvegetasjonen. Det finnes noe skjul i dag, og delvis gode kanttrær. Området er trolig et viktig oppvekstområde for eldre ungfisk, og tiltaket er derfor satt til prioritert 2. Se bilde i figur 49.	350 m Tiltaket må detaljprosjekteres

Tiltak 3	1	Stort restaureringstiltak i sone 8. Lang sone der det i øvre del er en del gytegrus, mens habitatforholdene for øvrig er svært dårlige. Sterk grad av tilslamming av sand og finstoff, mye lokal erosjon i kantsoner, svært mangelfull kantvegetasjon og smale til helt manglende kantsoner. Kantsonene er uten erosjonssikring, og dette bidrar til mye erosjon. Dette er trolig av stor betydning for elva videre nedstrøms. Gytegrus i øvre del er sterkt påvirket av tilslamming, og i nedre del er grusen fullstendig dekket av særlig sand. Løpet er også sterkt utrettet og kanalpreget. Økt bredde stedvis, slaking av kanter, ru erosjonssikring, etablering av funksjonell kantvegetasjon, utgraving av finstoff, etablering av gunstig bunnsstrat, utplassering av blokker og økt meandering er aktuelt. Forbedringspotensialet er stort på alle faktorer i denne sonen. Se bilde i figur 49.	570 m Tiltaket må detaljprosjekteres.

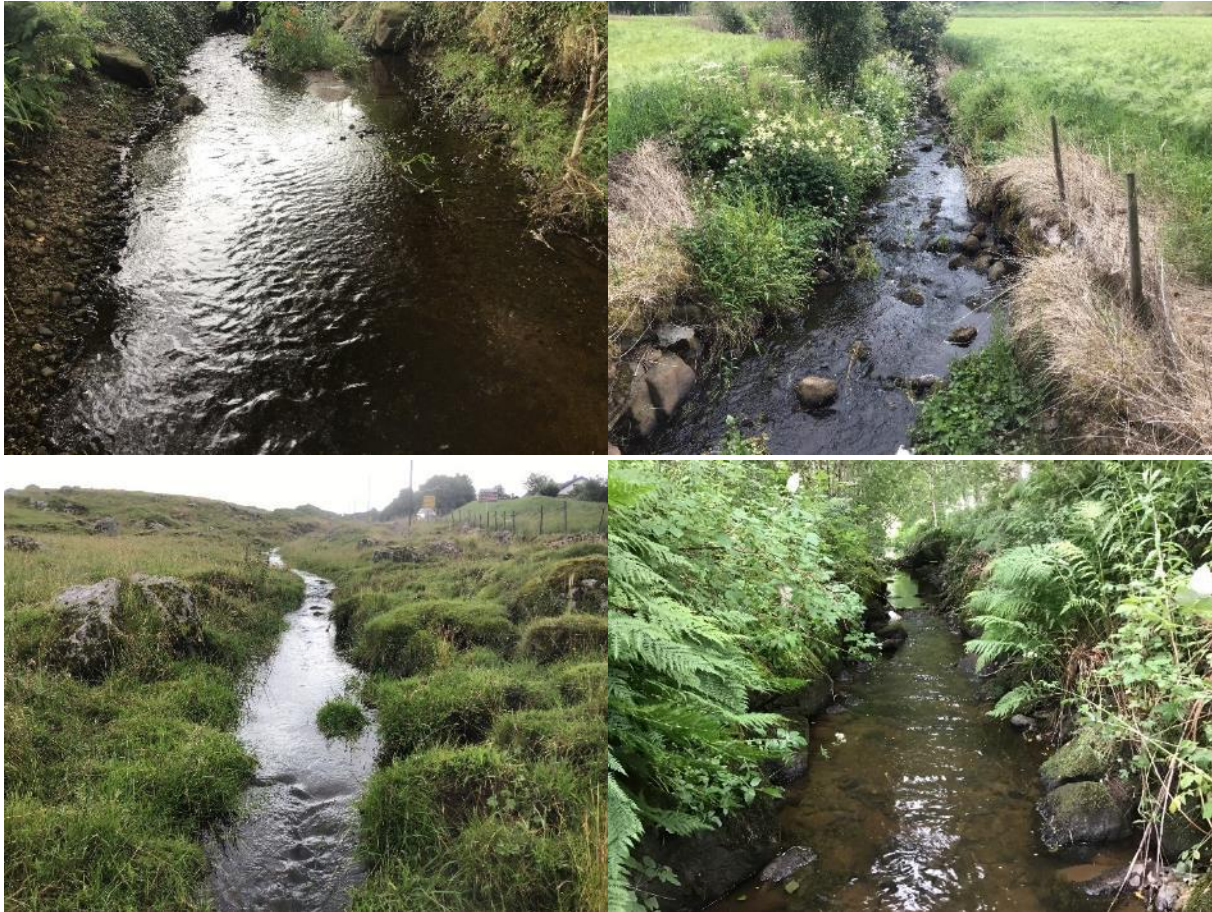
Figur 58. ØV: Glattstrøm i sone 2, med den største forekomsten av gytegrus. ØH: Sone 3 som er lett stryk, med erosjonssikrede kanter i nedre del NV: Lett stryk i sone 6, i beitemark. NH: Sone 7 som er glattstrøm. Sona har lokalt bedre kvaliteter, særlig i form av kantvegetasjon. Påvirkningene er likevel store.

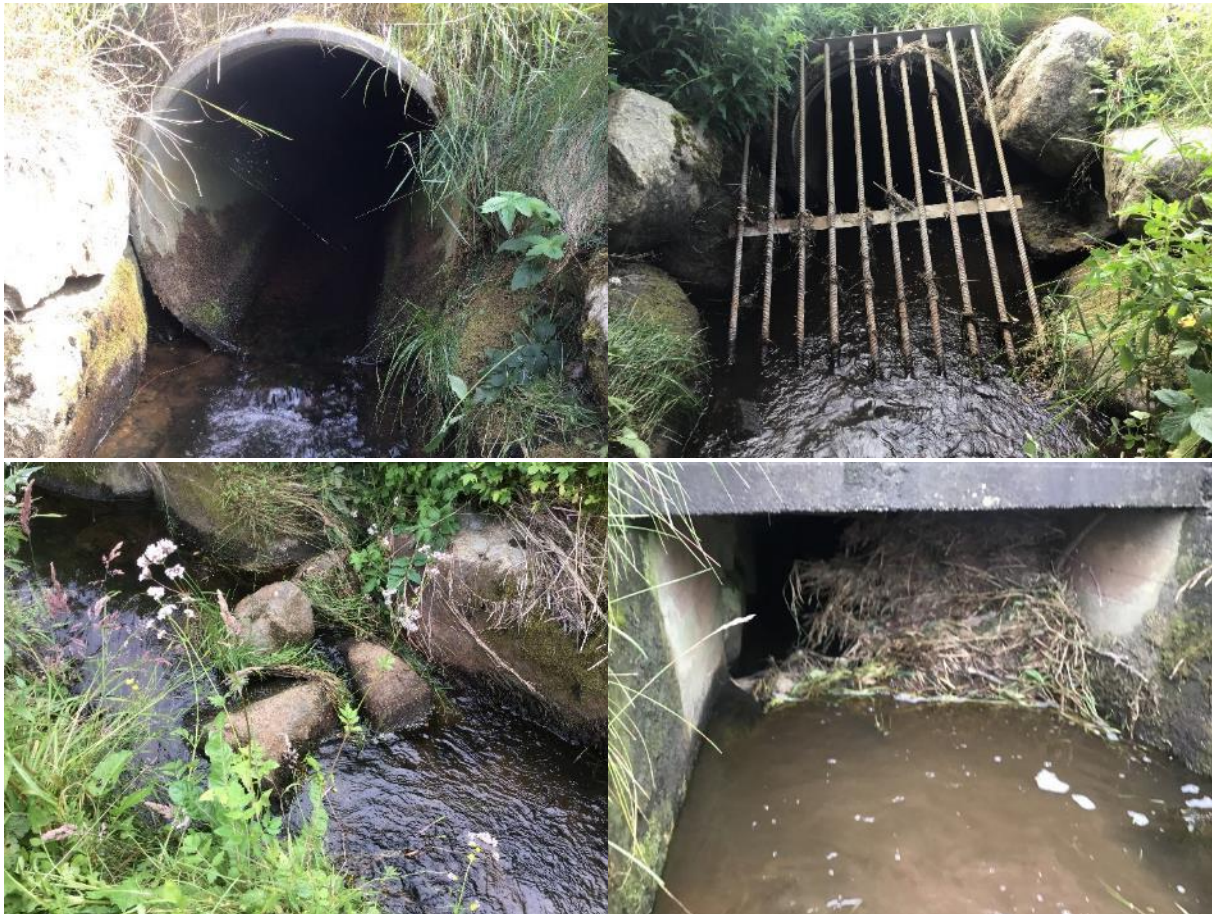
Figur 63. ØV: Vandringshinder 1, rør med lav vannsøyle ved lav vannføring. ØH: Vandringshinder 2, rist med 10,5 cm spalteåpninger. Denne er tilnærmet vandringsstengsel for større gytetfisk. NV: Vandringshinder 3, utraste blokker som danner hinder ved liten vannføring. NH: Vandringshinder 4. Øvre del av bred kulvert hvor ansamling av materiale periodevis kan utgjøre vandringshinder.

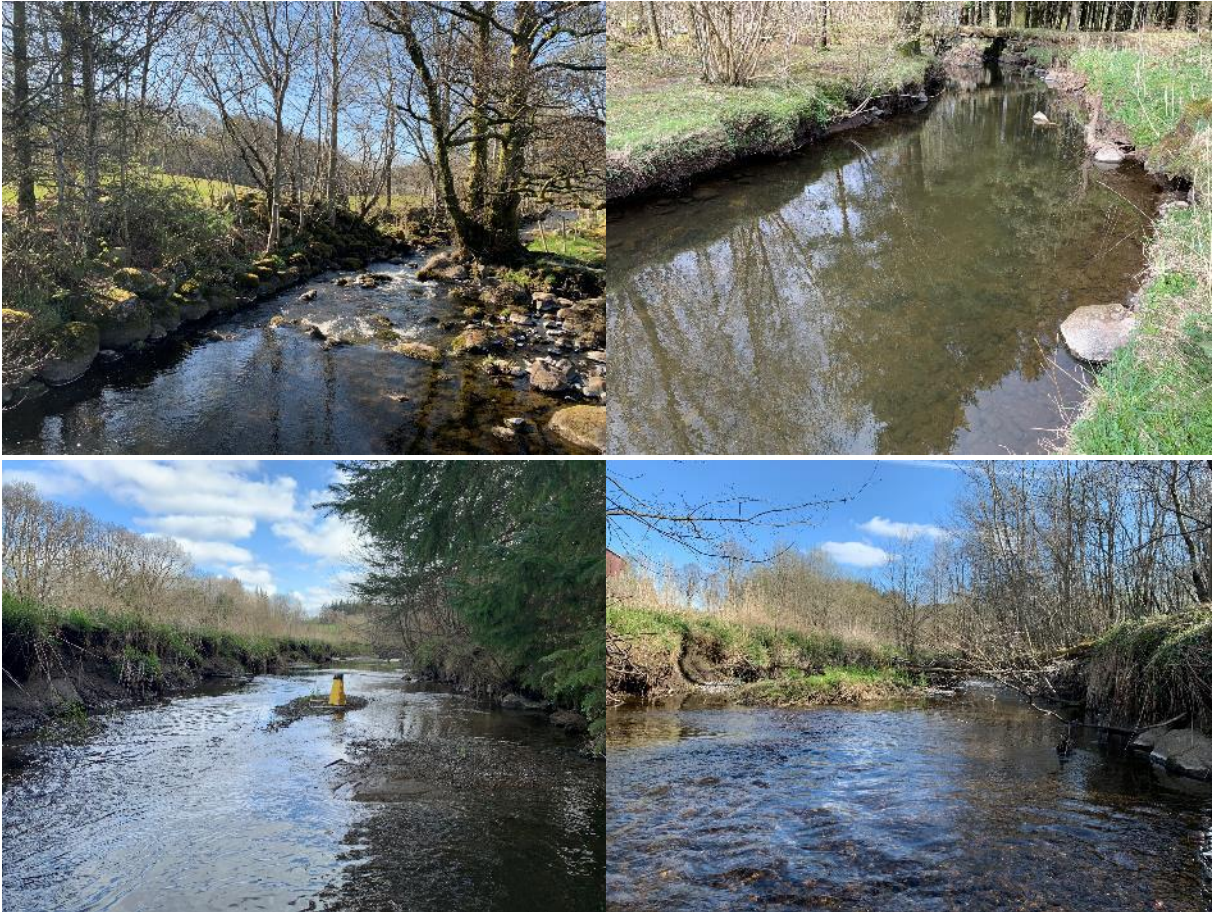
Figur 75. ØV: sone 21. ØH: Kulp i sone 23. NV: Mye gytegrus i sone 25, men også mye sand. Både sone 25 og 28 (NH) er viktige gyteområder, med mye lokal erosjon i kanter. Sone 25 mangler helt skjul i bunnsubstrat, mens sone 28 har middels skjultilgang.

naturpreget løp. Hele kanten med redusert kantvegetasjon utgjør over 450 meter, men høyest prioriterte del er tatt ut. Det bør brukes en blanding av stedegne trær og busker, og det er viktig at bredden på kantsona økes. Dersom tiltaket ikke mulig bør det sees på andre løsninger for å redusere gjødseltilsaget.	
Tiltak 33	1	Forbedre kantvegetasjonen på nordsida av sone 24-28. Viktige soner med mye gytegrus, bekkeniøye også observert. Kantskog på sørsiden svært god, mens nordsiden har svært smal sone og mangelfull vegetasjonssone. Dyrket mark tett opp mot løpet. Det bør samtidig sees på erosjon i kanter, og enkelte steder bør kanter slakes noe, og punktvis naturpreget erosjonssikring etableres. En utvidelse til 2-3 meter bred vegetasjonssone med busker og trær vil være en vesentlig forbedring, selv om bredere sone ideelt er ønskelig. Arter som svartor, ørevier og selje bør brukes. Dersom bare deler kan utbedres bør partier med gytegrus prioriteres. Utlegging av noe habitatstein rundt gytegrusområdene er også aktuelt. Se bilde figur 75.	350 m

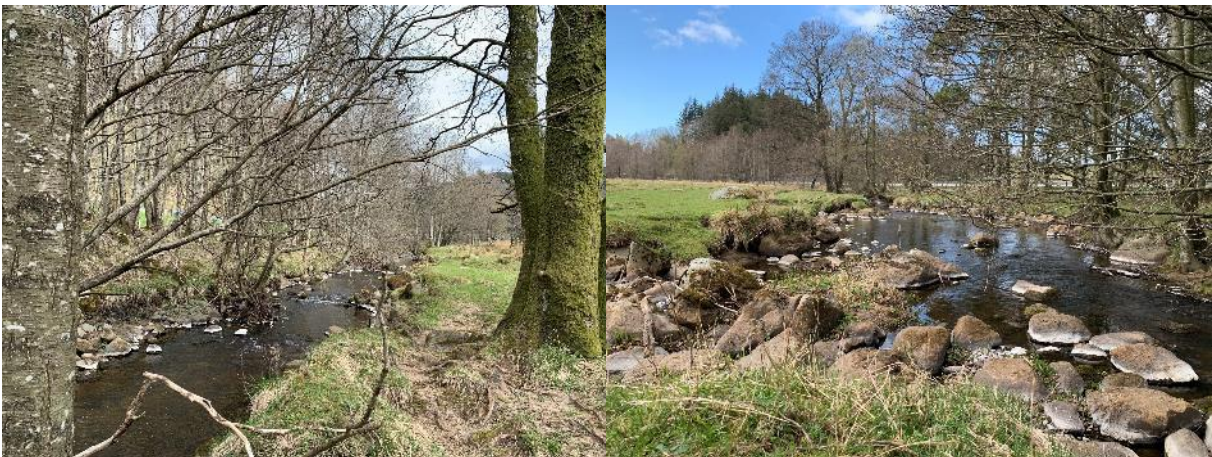
Figur 76. V: Sone 30 H: Sone 37. Sonene er fra midtre del av bekken, som har gode kvaliteter på bunnsubstrat og løpsutforming og stedvis store trær og god kantvegetasjon. Gjennomgående er det litt smale og mangelfulle soner med kantvegetasjon. Dyrket mark/beitemark som helt ut til kanten på høyre bilde gir en del erosjon.

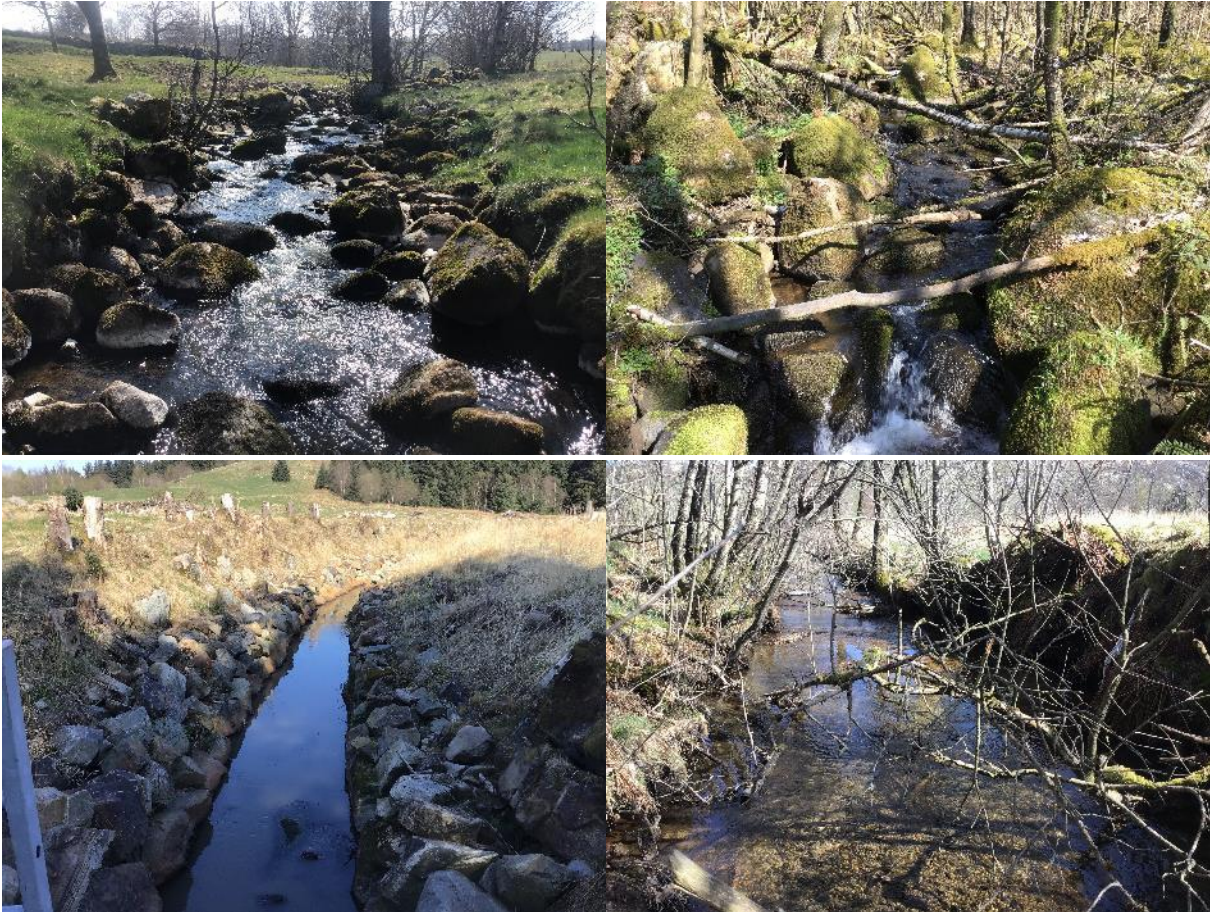
Figur 77. Bilder fra øvre, søndre løp. ØV: Stryk i sone 56. ØH: Et unntaksvis intakt bekkemiljø i form av stryk i sone 60. NV: Fra sone 62 og oppover er bekken i stor grad preget av ulike inngrep og tilslamming, med enkelte unntak. Fra sone 63, glattstrøm med kanalisert løp, erosjonssikrede kanter og manglende kantvegetasjon. I området på bildet gikk bekkeløpet på annet sted enn det inntegnede løpet på kart, så her er løpet trolig flyttet for ikke lenge siden. NH: Et unntak for øvre del av bekken. Lokalt bedre bekkemiljø med gytegrus i sone 77.

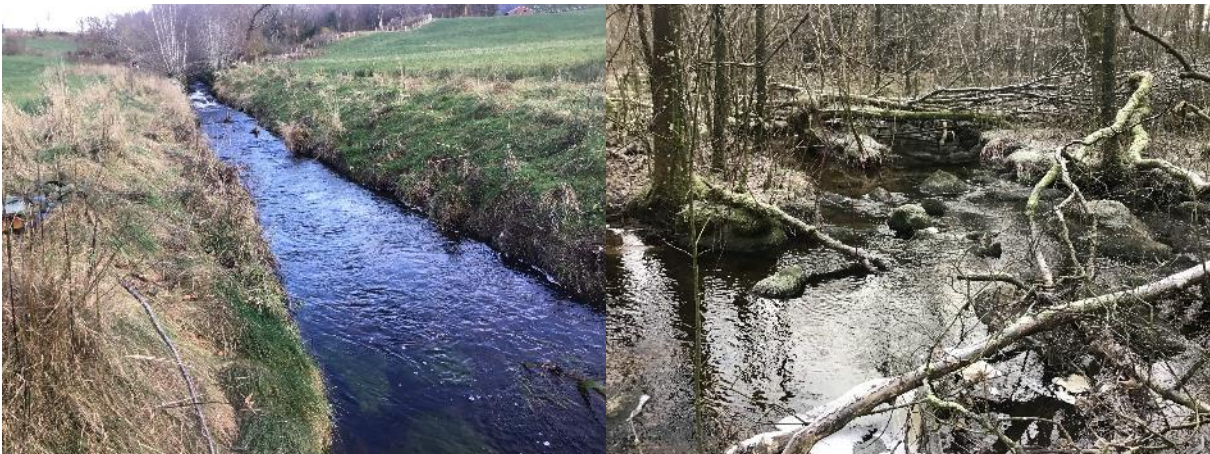
Figur 78. Bilder fra nordre løp. V: Sone 47 (grunnområde) og sone 48 (glattstrøm). Bak skimtes stryk i sone 49. I dette området er det gjennomført restaureringstiltak for noen år siden, med slaking av kanter og utlegging av bunns substrat. Kantvegetasjonen er imidlertid svært mangelfull i området. H: Sone 49 er variert strykområde med gode habitatkvaliteter, men med litt lite gytegrus. Denne sona er det viktigste kjente leveområdet for elvemusling i bekken, og det lyktes å registrere 22 levende individer her i desember 2022.

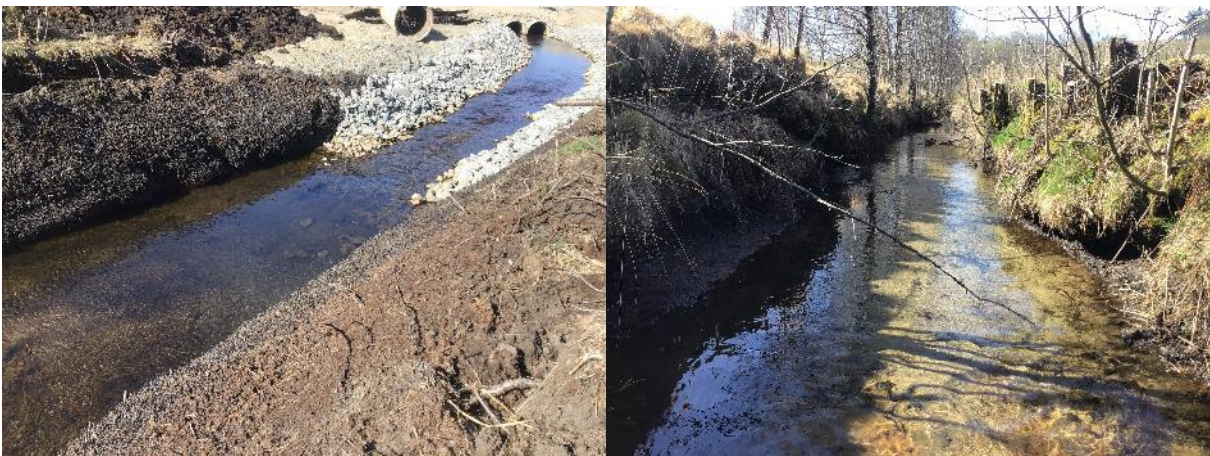
Figur 84. V: Nedre del av sone 75 der løpet er lagt om, kanskje av midlertidig karakter. Nytt løp er skåret ned i myrortov og mudderpreget bunn har trolig torv i bunn. H: Fra sone 76 der mudder og sand dominerer bunnsubstratet.

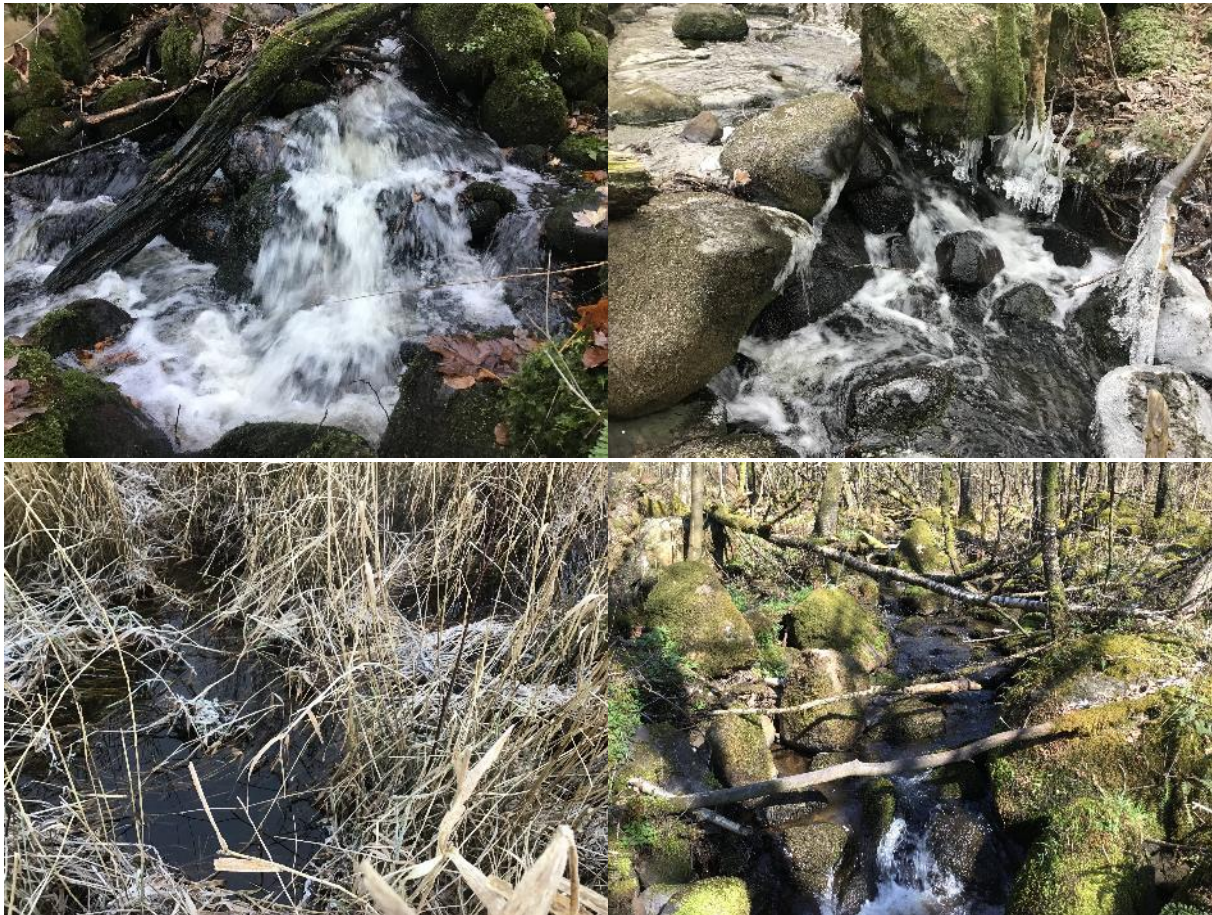
Figur 89. Vandringshinder i Frøylandsbekken. ØV: Vandringshinder 2 i sone 49 ØH: Vandringshinder 3 i sone 49, trolig bygd opp (kunstig) NV: Vandringshinder 7, lang kulpsonne med tett vannvegetasjon NH: Vandringshinder 10 i sone 60, naturlig sprang på 60 cm.

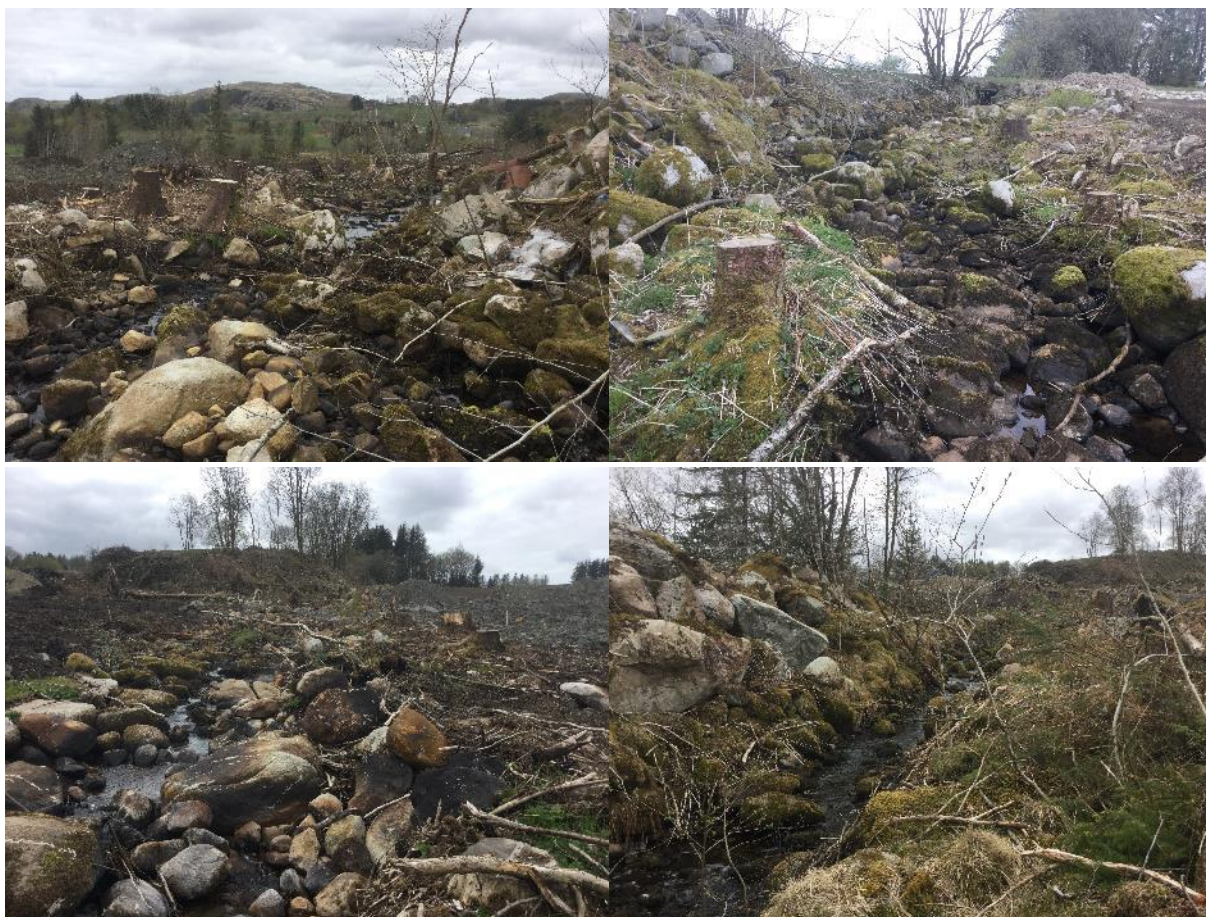
Figur 103. Bilder fra nedre stryksone. Hogst, masseflytting og utfylling preger nedre del av bekken sterkt. I bildet øverst til høyre ser man også hvordan det grove bunnssubstratet gjør at bekken nærmest forsvinner ved lav vannføring – noe som påvirker fiskens vandringsmulighet.
