## **Notat nr. 2018 - 02 - 2**

Prosjekt 305569

02.02.2018

# **Elveøkologiske undersøkelser i Frøylandsåna – Fv. 505 Frøyland bru**

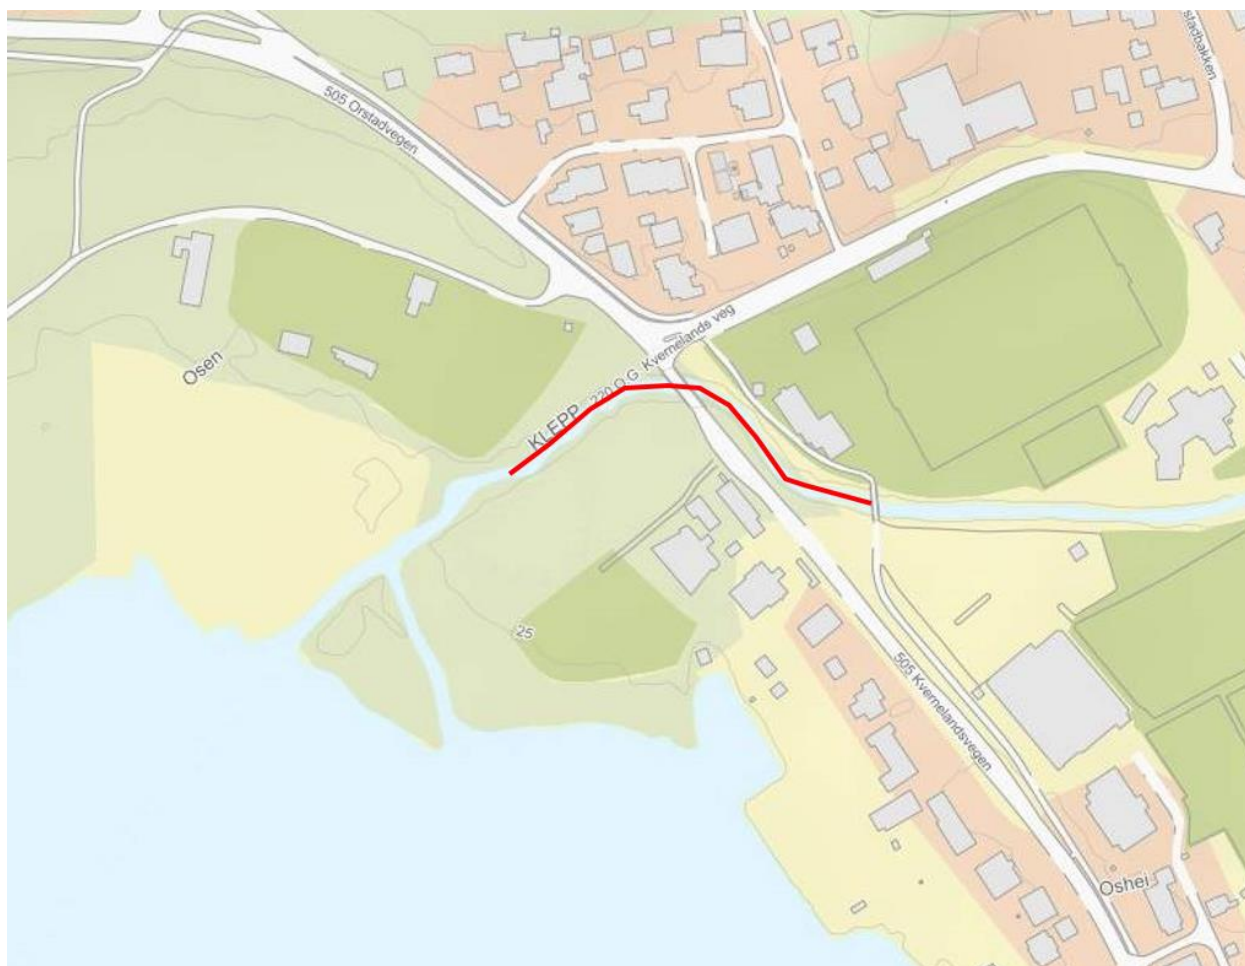
**Figur 1.** Strekningen (rød linje) i Frøylandsåna ønsket undersøkt av SVV i forbindelse med ny bro over fv. 505. Kart: Avrop 1 rammeavtale naturmangfold SVV.

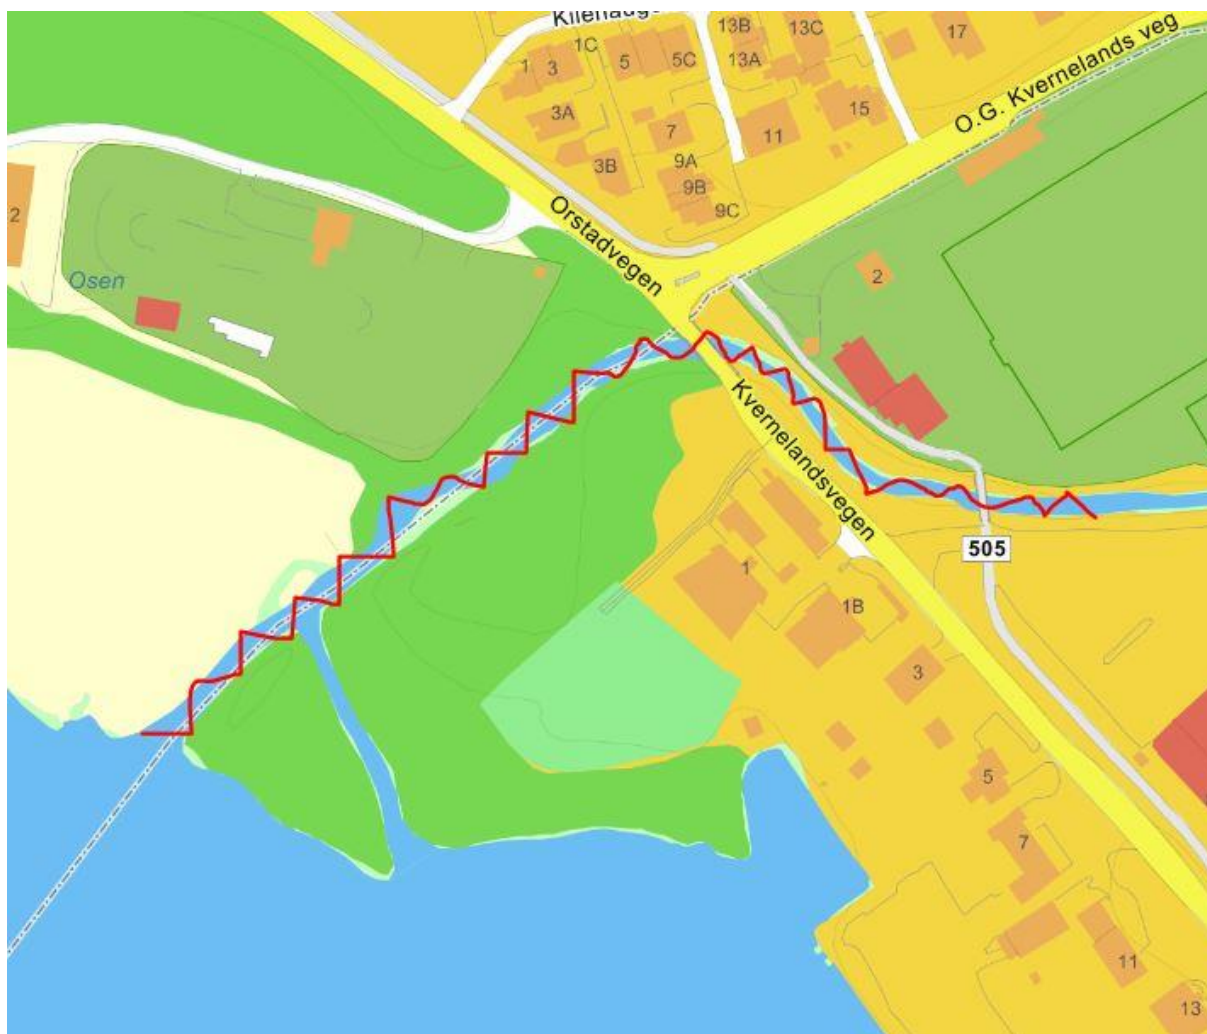
Grunnet svært begrenset sikt i vannet ble strekningen befart både ved hjelp av vadebukser og med hjelp av snorkel med undervannskamera, i sikk-sakk transekter på hele strekningens lengde (Figur 2). Det var ikke mulig å se bunnen fra overflaten, men ved å gå oppover kanalen ble bunnens generelle substratkvalitet observert/følt med føttene. I tillegg ble utvalgte deler av elvens bunnsubstrat filmet med større grundighet fra land, vha. undervannskamera montert på stang. Videoene ble sett i nåtid på stedet, og det ble tatt opptak som senere ble gjennomgått på nytt. Disse metoder ble valgt basert på lokalkunnskap om vanndybden langs den aktuelle strekningen, som er for dyp til å bruke vadebukser og vannkikkert effektivt. Videoene vil bli gjort tilgjengelig for SVV hvis ønskelig.

**Figur 2.** Den rødlinjen viser «sikk-sakk» transekter gått i Frøylandsåna med undervannskameraer den 10. januar 2018.

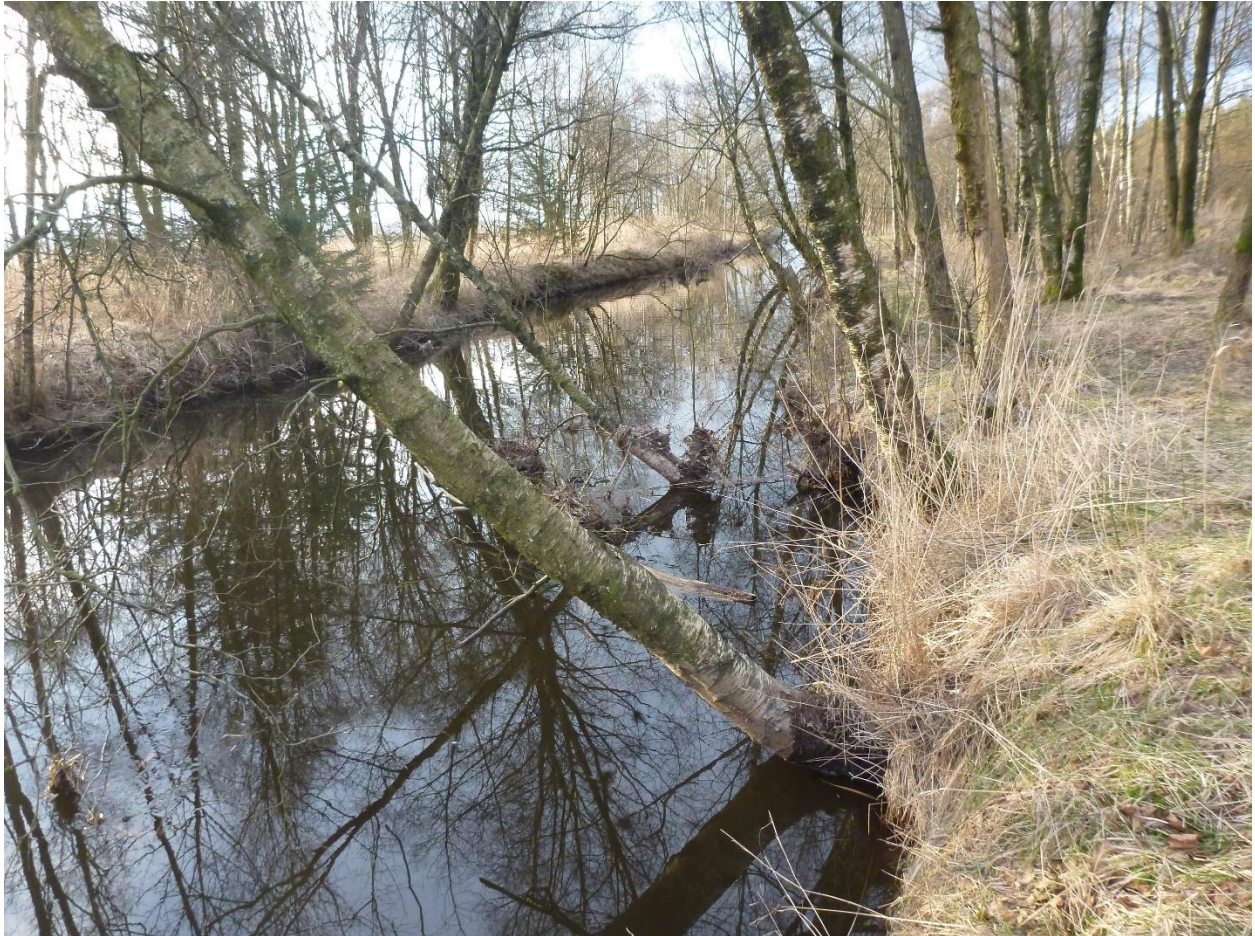
I nederste 35-40 m av elveløpet mot Frøylandsvatnet var kanalen fra 1-1,5 meter dyp og dekket av myk sand/mudder, som operatøren av kamera sank 5-10 cm ned i for hvert steg. På sidene av bekken var det våtmark og overhengende kantvegetasjon med godt utviklede trær; mest bjørk (Figur 3). Vannet var nært stillestående på denne strekningen. Det var bratte banker langs breddene, og flat bunn og homogent substrat bestående av sand og mudder i hele bekkens bredde. Dette indikerer at det er høyt organisk

innhold, og er som forventet i så stillestående vannmiljø som dette. Vi fikk bekreftet at vassdraget er eutroft og at lite strøm ved utmunningen til Frøylandsvatnet gir stor avsetning av fine sedimenter på elvebunnen.

**Figur 3.** Frøylandsåna ca. 40 m nedenfor eksisterende bro over fv. 505 med naturlig løp og intakte kantsoner bestående av flomskog. Frøylandsvatnet skimtes i utkanten øverst til venstre i bidet. Foto: Jonathan E. Colman.

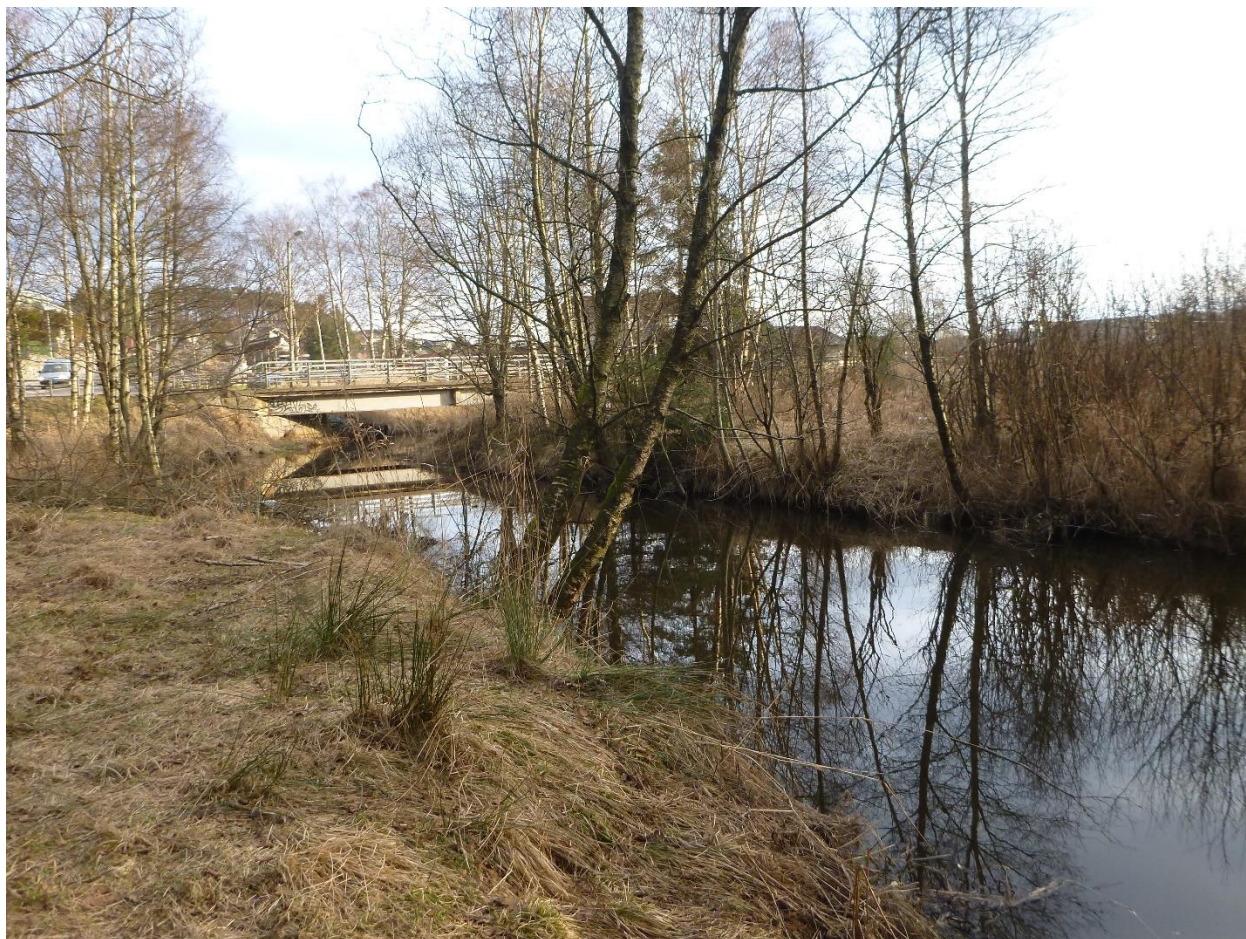
Substratet ble gradvis mer fastere ca. 40 meter opp fra Frøylandsvatnet mot broen på fv. 505, men opplevdes fremdeles som mykt og ga fotavtrykk på 2-4 cm. Mykt substrat ble også bekreftet av undervannskameraet. Det var noe død ved og trestammer i elveløpet (Figur 4). Ca. 20 m nedenfor broen over fv. 505 og opp til broen fantes noe spredt grus og stein langs elvebunnen. Grusen var enten for stor som gytesubstrat eller var dekket av finpartikler og uegnet til gyting.

**Figur 4.** Frøylandsåna like nedenfor eksisterende bro over fv. 505 med naturlig løp og relativt intakt kantsone. Det var spor etter mennesker som bruker elven og forstyrrelser fra veien, bl.a. i form av lyd og søppel. Foto: Jonathan E. Colman.

Den delen av tiltaksområdet langs Frøylandsåna som kan bli mest påvirket av en ny bro er de første 20-40 m nedenfor eksisterende bro over fv. 505 (Figur 4). Her er kantsoner fortsatt intakte, men noe påvirket av menneskelig bruk (det lå en kano ved elven her og flere stier ned til og langs elven indikerer en del bruk).

- Kantsonen beholdes i størst mulig grad. Dette gjelder også i anleggsperioden (se under).
- Godt vegeterte overflater (nærmest mulig 100 % dekningsgrad) og størst mulig buffersoner/kantvegetasjon (minimum 10 m) som begrenser og fanger erosjon og avrenning av sedimenter selv under perioder med svært høye nedbørsmengder. Dette er spesielt viktig for å begrense avrenning av finpartikler til Frøylandsvannet under anleggsperioden.

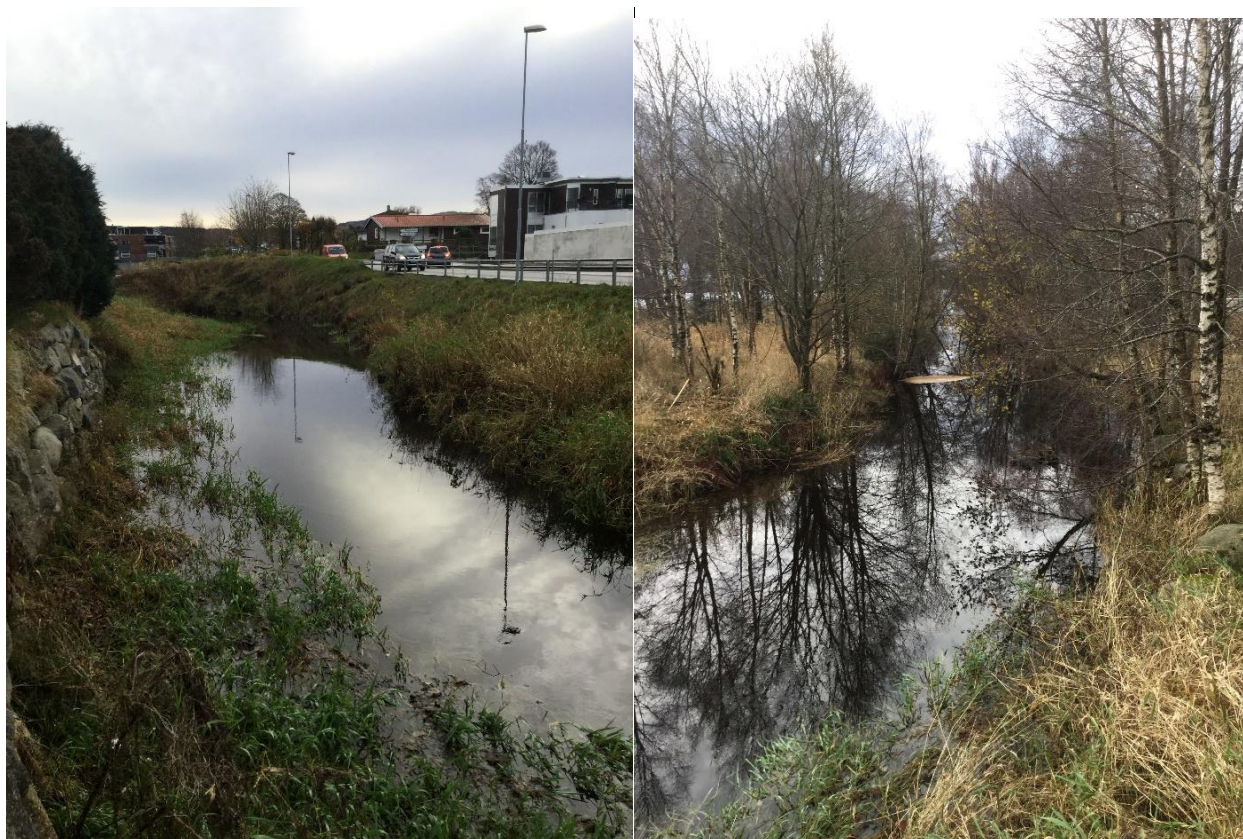
Strekningen mellom fv. 505 og gangbroen har også et høyt organisk innhold i bunnsubstratet, men er preget av stein fra fyllinger på begge sider av bekken og noe høyere vannhastighet. Vannhastigheten på denne stekningen ble anslått til å være 0,2-0,3 m/s på undersøkelsestidspunktet. Det var også en god del mer søppel langs elvebunnen og tette matter av strandør (*Phalaris arundinacea*) (Figur 5). Kantvegetasjon på denne strekningen besto kun av et 2-3 m bredt belte med vannplanter og gress før den grenset opp mot asfalterte overflater (Figur 5).

**Figur 5.** Deler av tiltaksområdet like ovenfor (til venstre) og like nedenfor (til høyre) eksisterende bro over fv. 505. Kantsonen ovenfor fv. 505 og opp til gangbroen består av gress, prydbusker og steinsatte kanter. Kantsonen nedenfor broen og helt ned til utmunningen i Frøylandsvatnet er intakt og naturlig flommark og flomskog. Foto: Andreas Rom.
