Mulighetsstudie:

Flaskehalsanalyse og miljøtiltak for Orrevassdraget

Ecofact rapport 913

Rune Søyland 2023

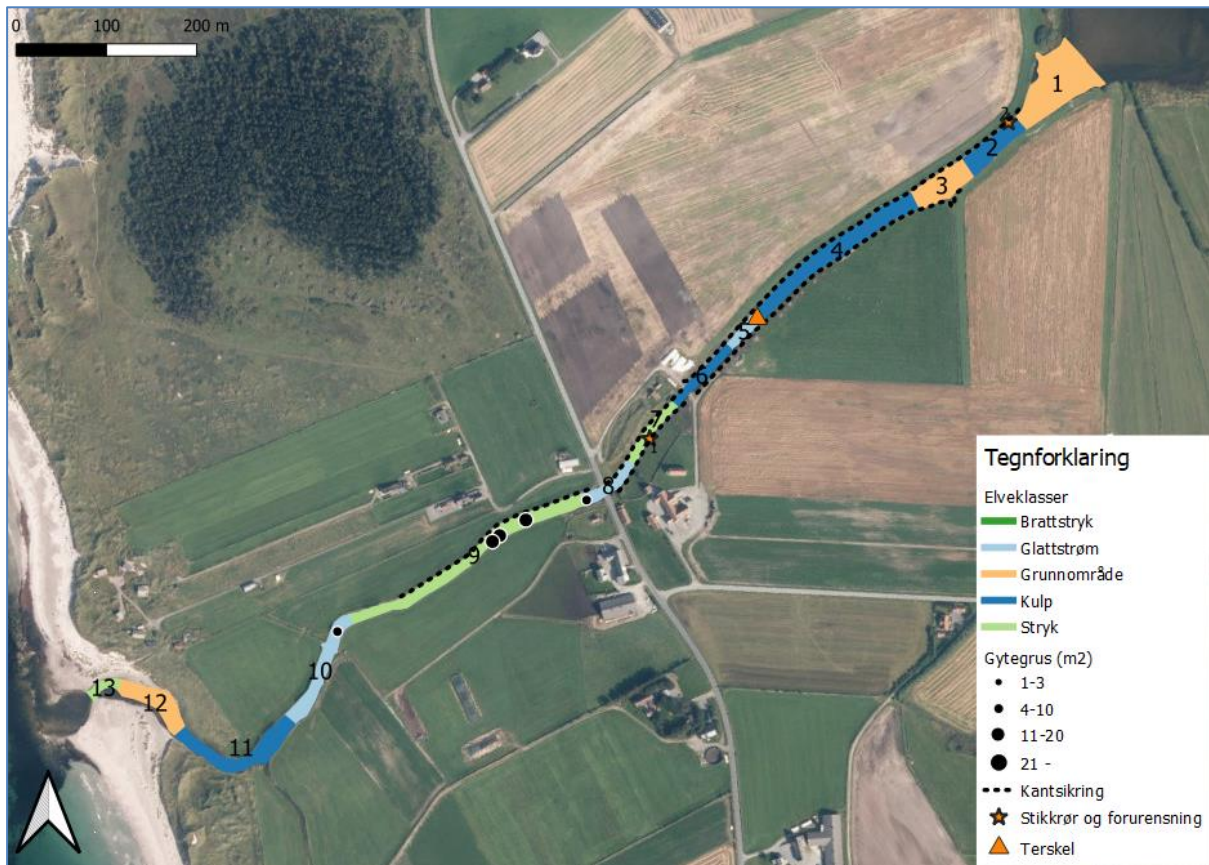
Figur 14. Elveklasser, gytegrus, erosjonssikrede kanter, terskel og stikkør/mulige forurensningskilder. Sakteflytende elveklasser som kulp og grunnområder dominerer, og det er begrenset med gytegrus. Det antas at deler av kantsikringer og stikkør er skjult under vegetasjon langs elva.

Oppstrøms Nordsjøvegen er elva dominert av sakteflytende kulper og grunnområder. En steinterskel (steinsatt rørkryssing eller lignende) gir noe oppstuvning og nedstrøms er det en kort sone med glattstrøm (sone 7). Nedstrøms denne kommer nok en kulp, mens hurtigstrømmende styrk og glattstrømmer dominerer ned til sone 11. Sone 11 er et dypt kulpområde, mens sone 12 er et bredt grunnområde. Sone 12 og 13 renner gjennom sanddynemark og sandstrand, og her vil erosjon og sandflukt gjøre at det vil være stadige endringer i elvekanter og bunnsubstrat. Kulpområdet i sone 11 ligger også delvis i sanddynemark, og det var sterk erosjon i sørsiden av løpet under kartleggingen. Elva har generelt et preg av å være kanalisert, sakteflytende og dyp, men soner 7 til 10 har et visst potensial for laksefisk.

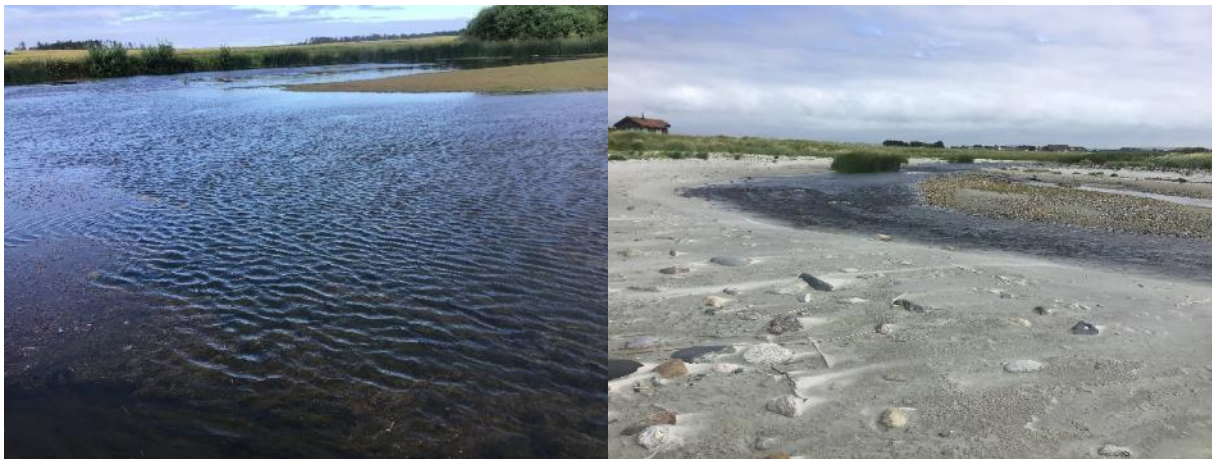
Figur 15. Venstre: Øvre del av elva ved Orrevatnet – mudderbanker og tett vannvegetasjon. Høyre: stryksområde gjennom sandstrender ved utløpet i havet.

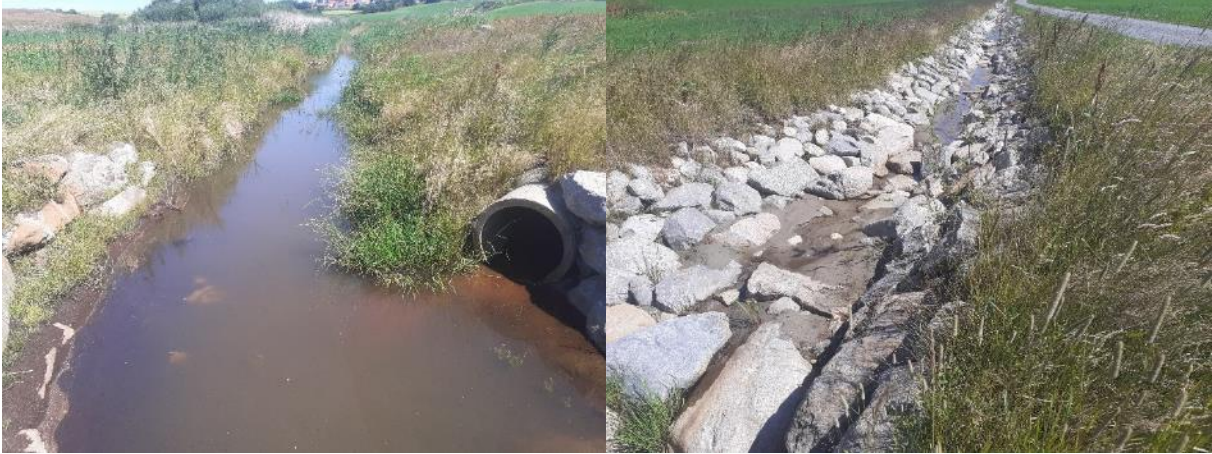
Figur 28. Venstre: Sone 8. Høyre: Sone 9, ny glattstrømsone nederst i nyåpnet løp.

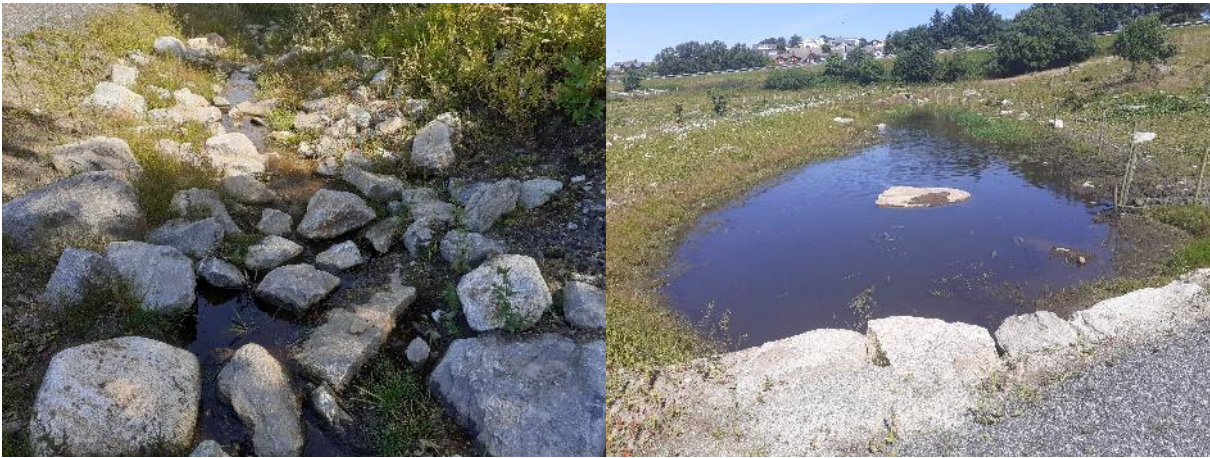
Figur 36. Venstre: Helt øverst i sone 15 var det litt vann under befaringen. Mye av dette vannet rant imidlertid i dammen (16), og mye trolig ned i grunnen. I øvre del av bekken er lavvannføring en flaskehals. Høyre: Sone 16 er nyetablert dam som mottar overvann fra Verdalen. Justeringer for mer fordrøyning og jevnere tilsig til bekken vil kanskje kunne øke «minstevannføringen» noe, men vannføringen er en utfordring.

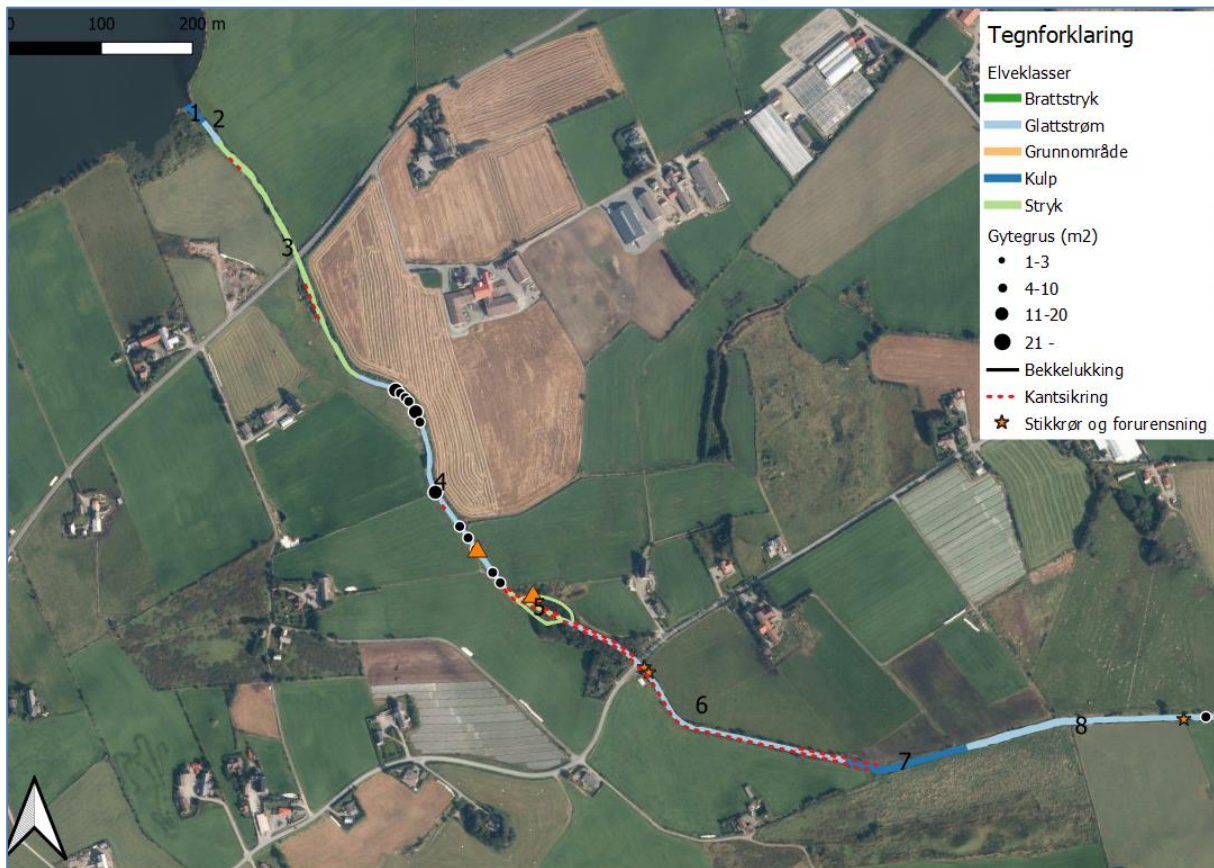
Figur 39. Elveklasser, gytegrus, terskler, erosjonssikrede kanter og stikkrør/mulig forurensning i nedre del av Roslandsåna. Elva er utsatt for senkninger, og det er sannsynlig at større deler av kantene burde blitt vist som endret. Det er relativt mange stikkrør i elvekantene, og disse er som regel kun vist med ett punkt i hver sone. Kanaliseringen bidrar til at det er overvekt av hurtigstrømmende elveklasser. Sone 4 har mye gytegrus i nedre del av elva.

Totalt elveareal opp til Møllefossen er 23 425 m². Av dette er 45,4 % glattstrøm, 22,9 % stryk og 14,5 % kulp. I elvas nedre del er glattstrøm dominerende elveklasse, etterfulgt av stryk og kulp. Det meste av gytegrusen finnes i sone 4. Det er en del erosjonssikrede kanter, men senkninger og utrettinger viser ikke i kartene. Mer enn det som er vist av erosjonssikrede kanter må antas å være endrede elvekanter knyttet til kanalisering og senkning av løp. Det er to terskler i nedre del, hvorav den øvre i sideløp utgjør et vandringshinder ved lave vannføringer. Det finnes også noen stikkrør i nedre del, men ingen av disse hadde virket å ha sterk forurensningseffekt.

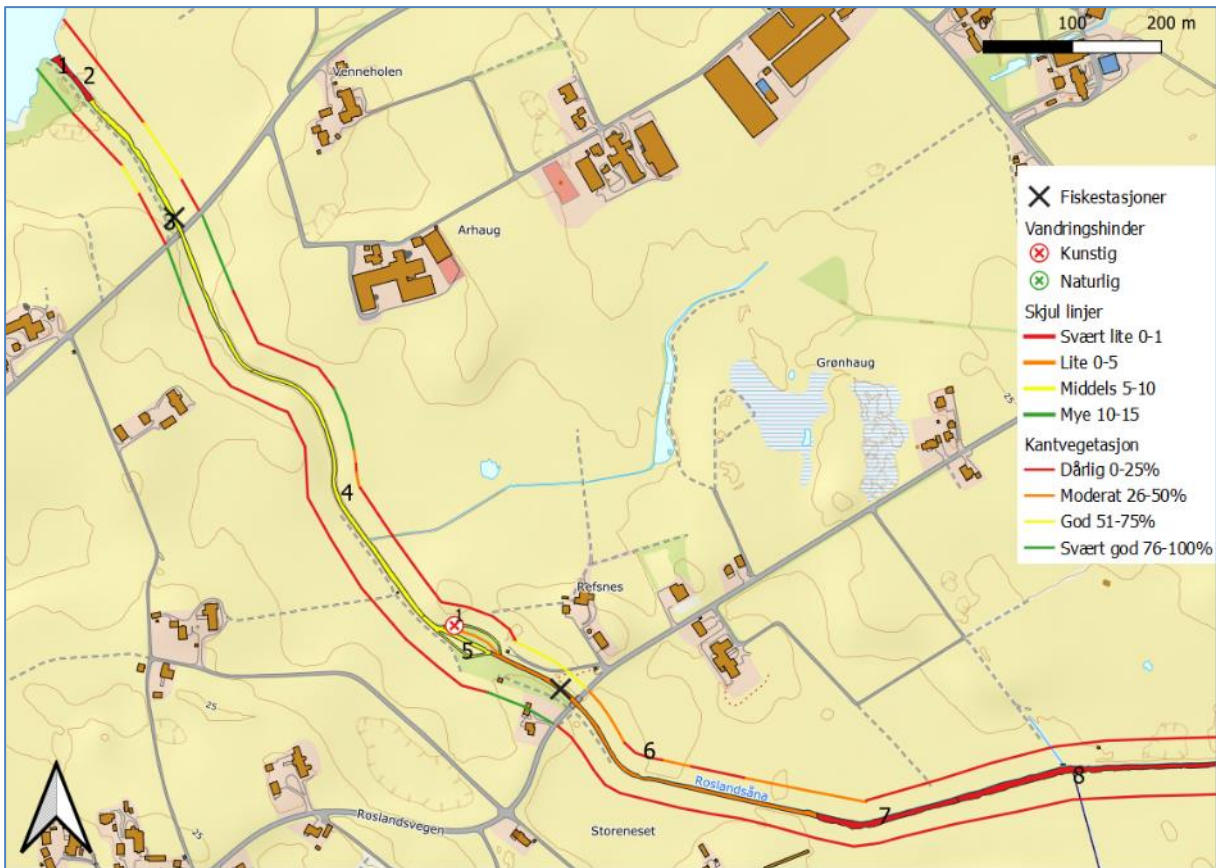
Figur 46. Habitatkart med skjultilgang for ungfisk, dekning av kantvegetasjon, vandringshindre og fiskestasjoner som ble benyttet.

Gjennomsnittlig skjultall for elva er 2,2, som er lite skjul. Sone 3 og 4 skiller seg positivt ut med middels tilgang på skjul. Disse to sonene samt sone 12 hadde de beste skjultellingene, med skjultall på 7. Siden bunnssubstratet i stor grad er gunstig, er det klart at store mengder sand og mudder bidrar vesentlig til dårlige skjultall, siden det er mye overdekning og tetting av hulrom. Generelt er kantvegetasjonen dårlig, men det finnes korte strekninger med bedre tilstand. Det kunstige vandringshinderet i sone 5 er en betongterskel som kan passeres ved høy vannføring. Siden det er flere løp her er dette hinderet mindre problematisk.

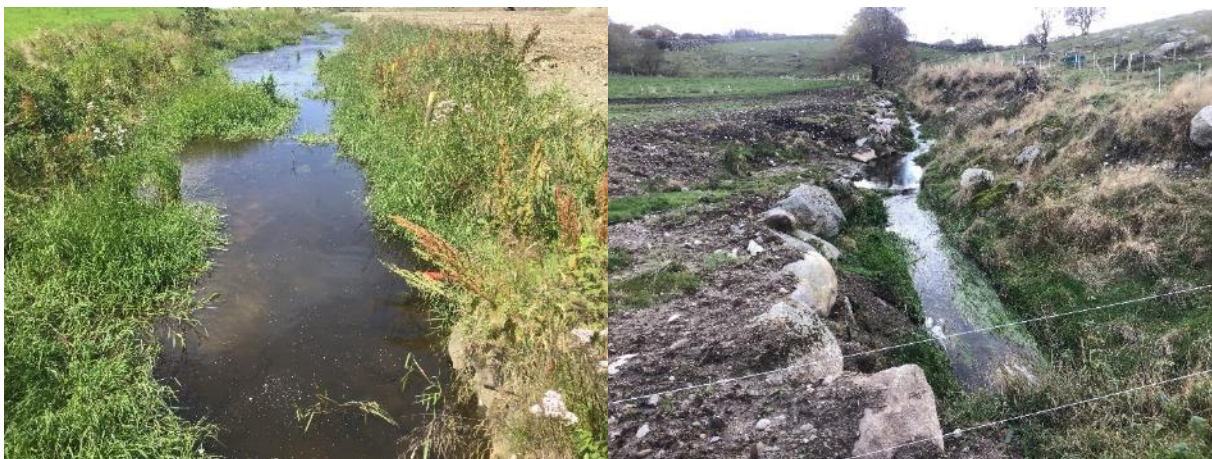
Figur 59. Venstre: Smal del av grunnområde i sone 8, med antatt nydyrking tett mot bekkekanten. Høyre: Sone 11, med mye bar jord tett på bekkeløpet.

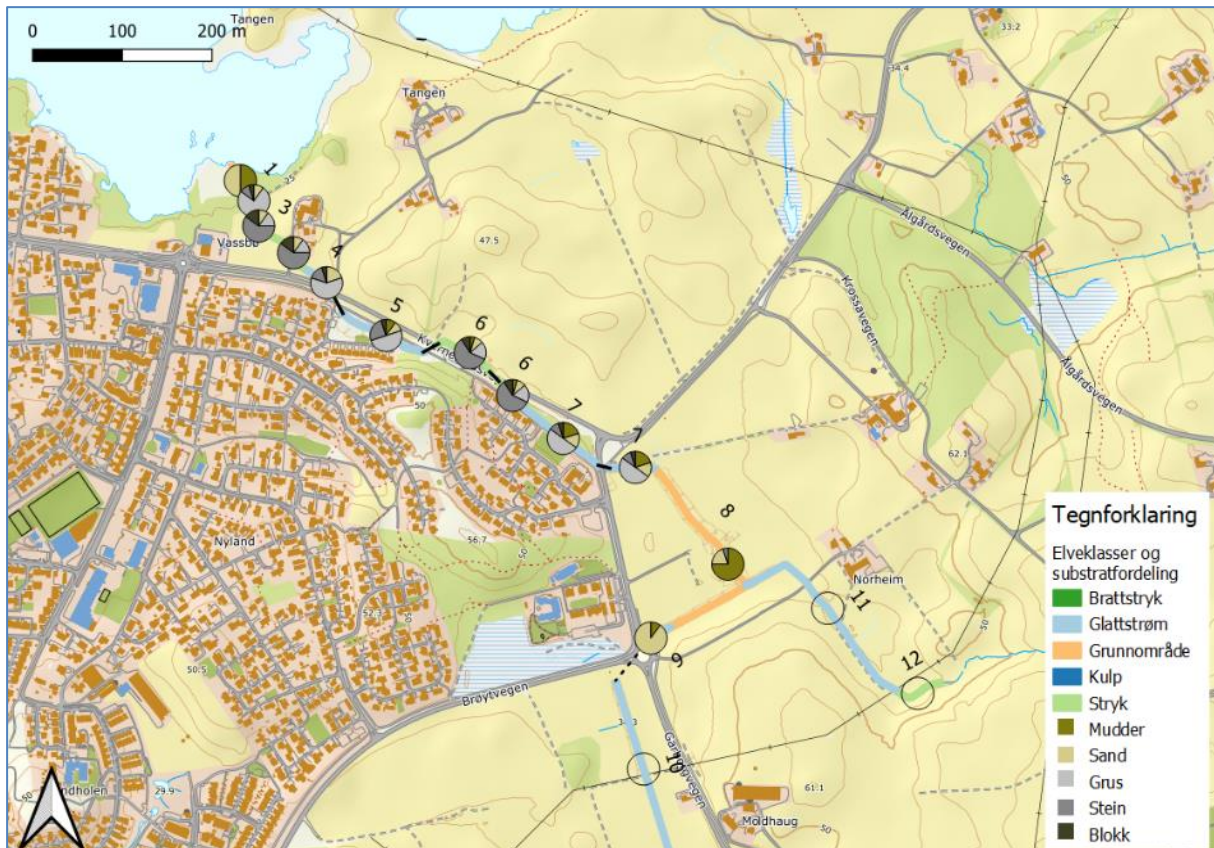
Figur 60. Substratfordeling i de ulike elveklassene. Sone 10, 11 og 12 ble undersøkt ved elfiske, og har ikke fullstendig vurdering av substrat. 10 og 11 hadde hhv. svært mye og mye sand, 12 hadde en bedre sammensetning av substratet.

Mye av bekken har i utgangspunktet en fin fordeling av substratstørrelser, men dette forringes av gjennomgående høye andeler sand og mudder. Mye sand og mudder fanges trolig opp i sumpområde i sone 8, men trolig er det mange lokale kilder nedstrøms denne sonen også. Hvor mye sand og finstoff som tilføres fra vegareal direkte og via stikkrenner er usikkert, men trolig er bidraget herfra også betydelig.

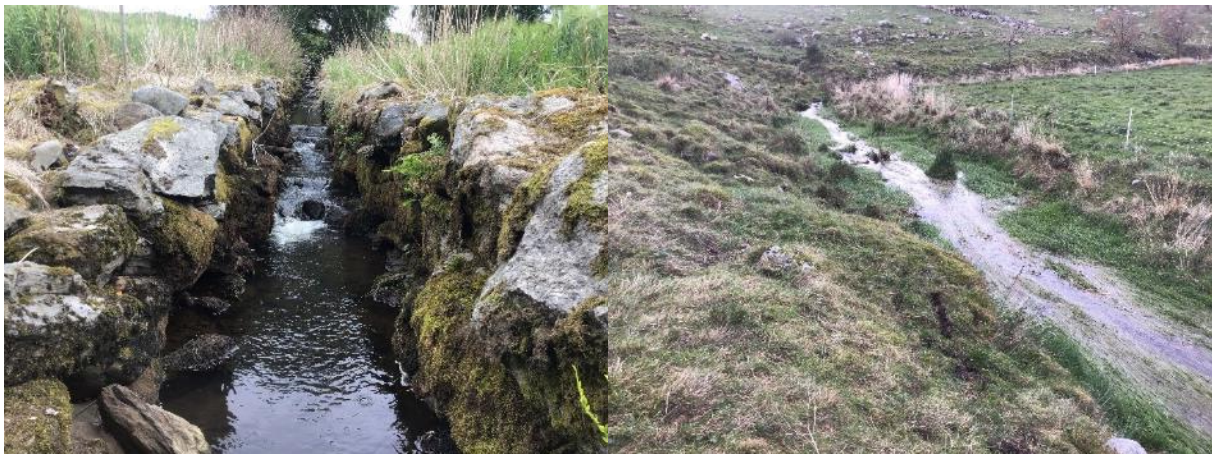
Figur 67. Venstre: Del av sone 3 der det er stort potensial for habitatforbedring (tiltak 2/tiltak 3). Høyre: Sone 12 og delvis 11, der forbedring av kantvegetasjonen er viktig (tiltak 16).

Tiltak 2	1	Restaureringstiltak i del av sone 3. Kanalisert og smal stryksone med erosjonssikrede kanter. Lokalt bedre skjul i bunnssubstrat, men svært mangelfull kantvegetasjon og ingen gytegrus. Viktig oppvekstområde. Stedvis utvidelse av løp fra 1 til 1,5 meters bredde er aktuelt. Delvis fjerning av erosjonssikring med slaking av kanter (1/2 eller 1/3	Ca. 75 m lang sone Tiltaket må detaljprosjekteres

Tiltak 16	2	Etablere og sikre funksjonell kantvegetasjon/ kantsone langs begge sider av sone 11 og 12. 175 meter lang sone som bør sikres vegetasjon på begge sider. I beite- og dyrkamark med preg av gjødselsig til bekkeløp, i øvre tilgjengelige del av bekken. Mye begroing med	175 meter x 2

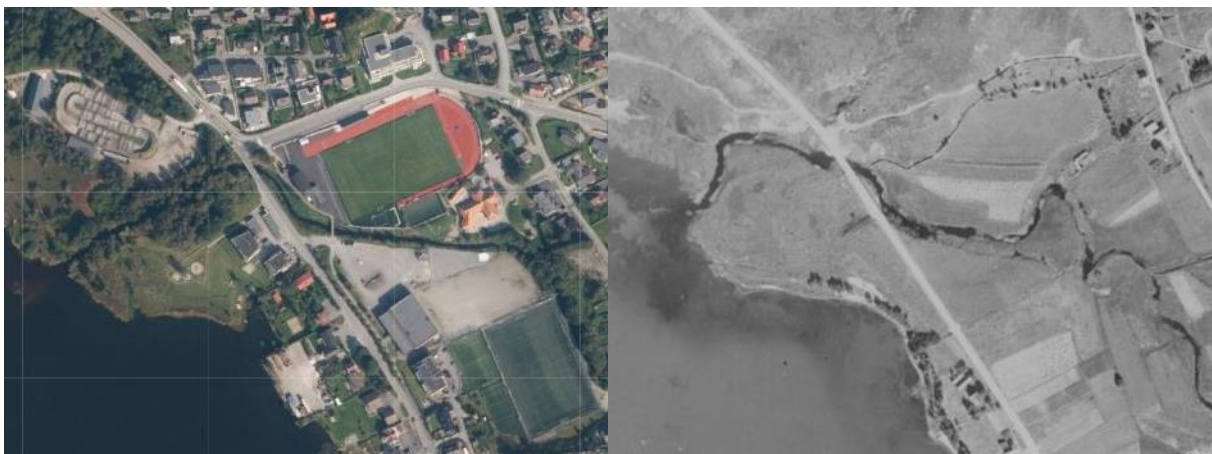
Elva er i stor grad preget av ulike inngrep og særlig utrettinger, kanalisering, kantsikring og noen steder trolig senkning.

Figur 68. Endringer i utløpsområdet av Frøylandsbekken fra 1937 (høyre) til i dag er representativt for inngrepsstatusen i det meste av bekken.

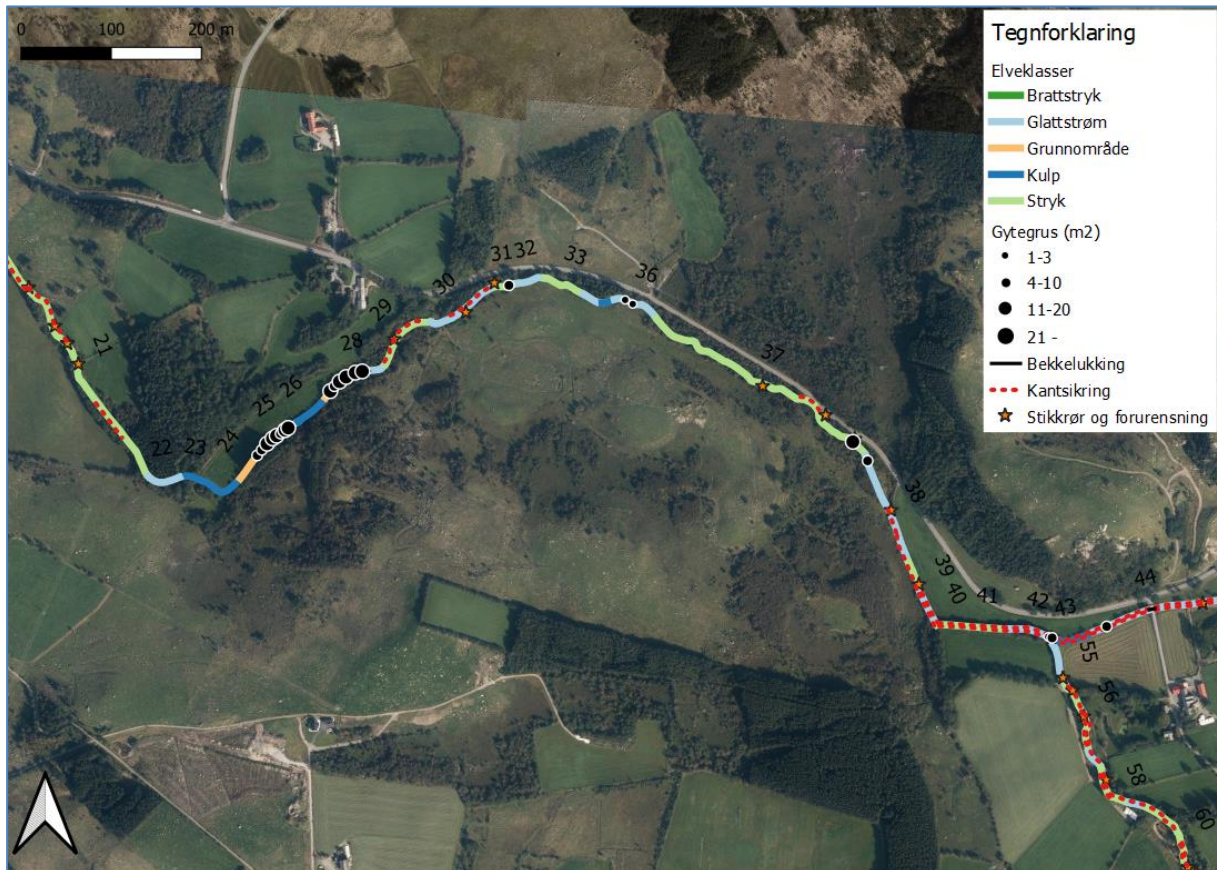
Figur 70. Elveklasser, gytegrus, kantsikring og stikkrør/mulig forurensning i midtre del av Frøylandsbekken. Bekkeniøye ble observert i sone 28.

Midtre del av hovedløpet opp til Linland har litt større andel stryk, med glattstrøm som nest vanligste elveklasse. Det er også noen lange, sakteflytende kulp og grunnområder. Særlig i sone 25 og 28 er det mye gytegrus, men det finnes også noen spredte forekomster ellers. Deler av løpet her går mer naturlig og er noe mindre kanalisert enn tilfellet er i nedre del. Det er ikke bekkelukking eller terskler på strekningen. Løpet er delvis mer naturlig, og det er mindre andeler av bekkkantene som er erosjonssikret. Andel erosjonssikring øker opp mot Linland.

Det er en del forurensningspunkter, blant annet drengrofter fra dyrkamark og drengroft/rør fra vegareal. Det er også avfall som er markert.

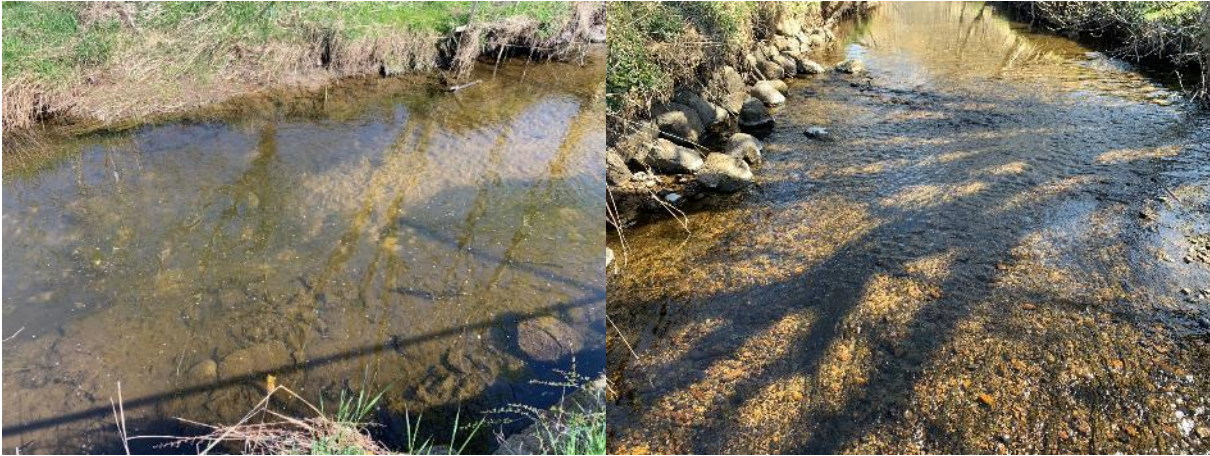
Figur 80. V: Fra sone 2 i nedre del av bekken, mudder og sand påvirker bunnsubstratet. H: Område med mye gytegrus i sone 18. I svært mange deler av bekken er gytegrus overdekket av sand og mudder.

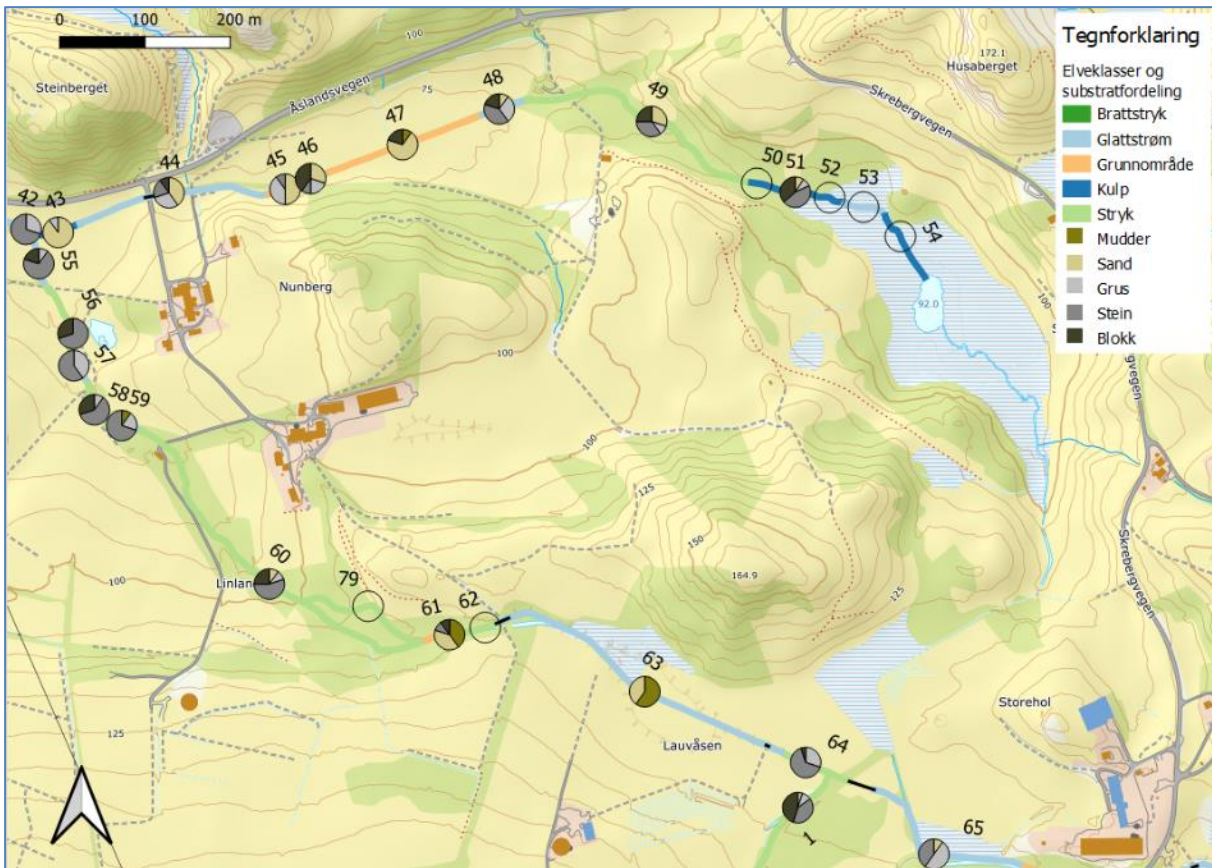
Figur 82. Substratfordeling i nordre løp og nedre del av søndre løp. Noen dype kulper i nordre løp og et sideløp i søndre løp er ikke vurdert. Kulper er sannsynligvis dominert av fine substrattyper. Sone 79 er nordre sideløp i sone 60, dette sideløpet ble ikke undersøkt for substratsammensetning. Sone 62 ble ikke undersøkt på grunn av lokalt utslipp av finstoff.

Kanalisert del av nordre løp har særlig høye andeler sand, men dette er også tilfelle for naturpreget sone 49. Sona har hele 30% sand, som er mye til å være et variert stryk med naturpreget løp. Lokal hogst og terrengarbeider tett på bekkeløpet er trolig årsak til dette i sone 49, og kanskje også videre nedstrøms i nordre løp. I sone 48 er det gjennomført restaureringstiltak med slaking av kanter og utlegging av blokker og habitatstein. Substratsammensetningen er derfor lokalt bedre i denne sonen. Stor andel blokker her som påvirker vannstrømmen er trolig forklaring på at denne sona har mindre sand. Øvrige soner fra 43 – 49 har fra 30-90 % sand.

Nedre del av søndre løp har ganske lite sand og samtidig ganske mye blokk og stein. I denne delen av bekken er det imidlertid lite gytegrus. Denne delen av bekken er trolig et viktig oppvekststed for eldre ungfisk. Andel gytegrus øker oppover i bekkeløpet, men her er det også soner med mye mudder og sand, og mindre habitatstein. I delen av søndre løp som viser i figur 75 hadde imidlertid bare 2 av 10 soner høye andeler sand og mudder. Til gjengjeld hadde begge disse sonene over 80 % fine substrattyper.

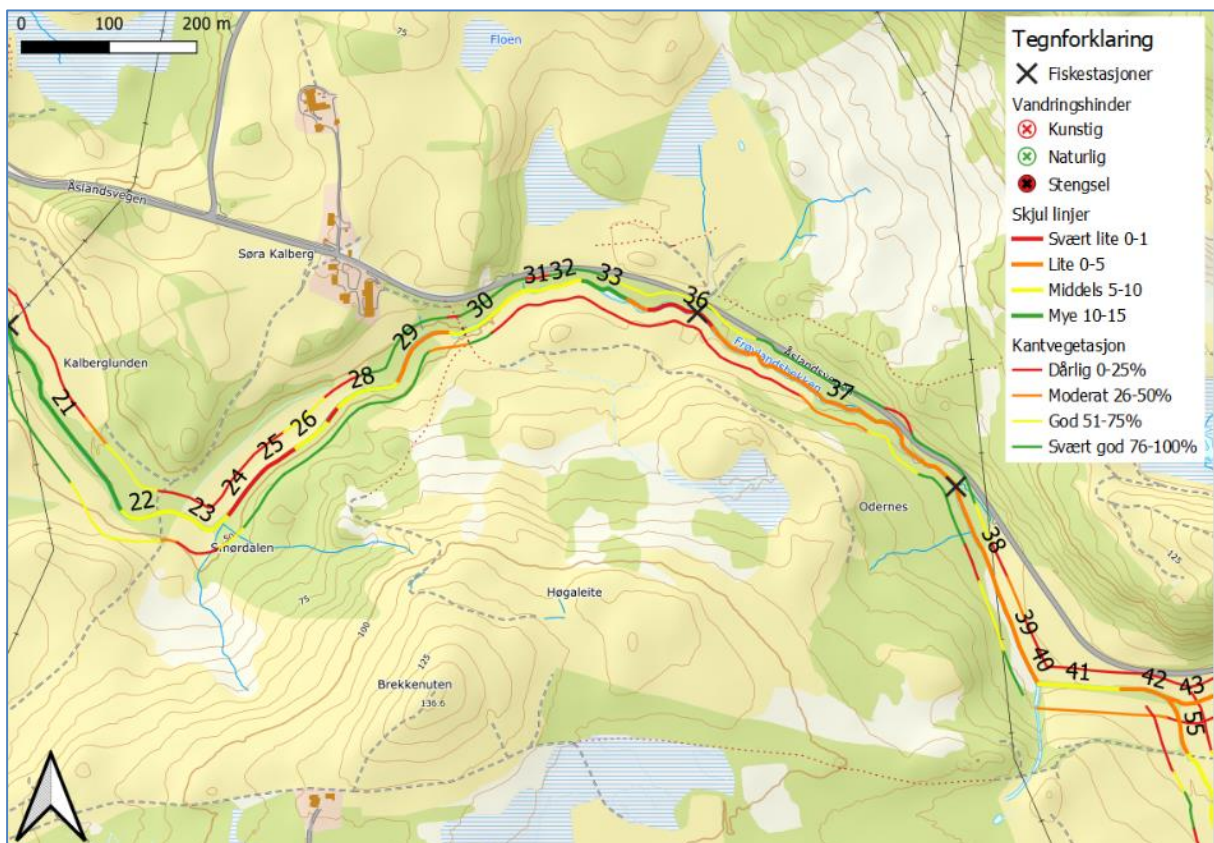
Figur 86. Skjultilgang, kantvegetasjon og fiskestasjoner i midtre del av Frøylandsbekken.

Skjultilgangen i bunnsubstratet varierer mye, men er generelt bedre enn i mange av de andre lokalitetene i prosjektet. Også i midtre del av bekken er tilgangen på skjul negativt påvirket av mudder og sand i flere soner. Kantvegetasjonen er variabel, men flere gode soner finnes. Kombinasjon av god kantvegetasjon og mye skjul i sone 21 er gunstig, og god kantvegetasjon langs sørsida av sone 24-29 er gunstig, siden det her finnes mye gytegrus. I flere av sonene i dårligste klasse er det dyrket mark/beitemark helt ut til bekkekanten. På slike steder er det ofte større lokal erosjon.

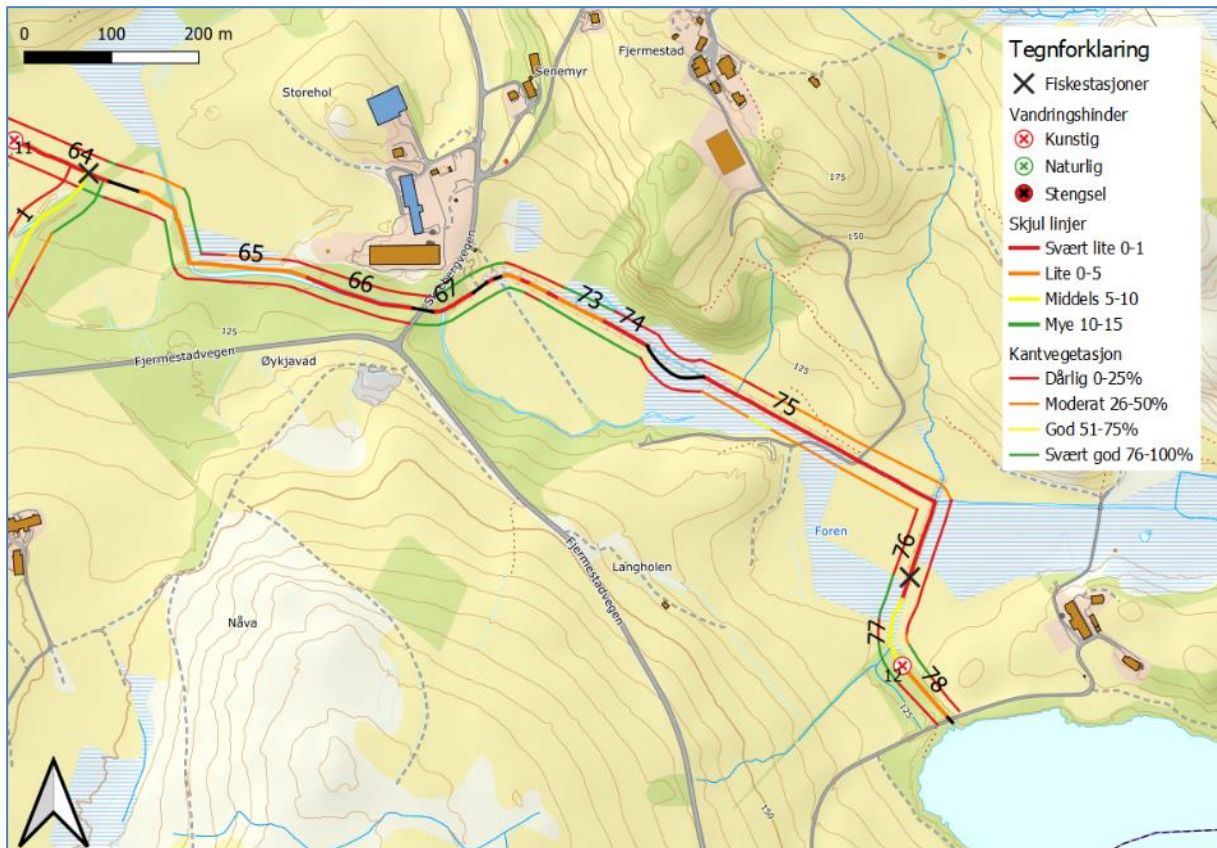
Figur 88. Skjultilgang, kantvegetasjon og fiskestasjoner i øvre del av søndre løp.

Mellom sone 77 og 78 er det rester av en fiskefelle, som er laget slik at det er 80 cm fall ved liten vannføring. Dette er et vandringshinder som trolig bare er passerbar ved høy vannføring, og trolig kun av større fisk. Fella skal ha blitt brukt til fangst av ørret og ål.

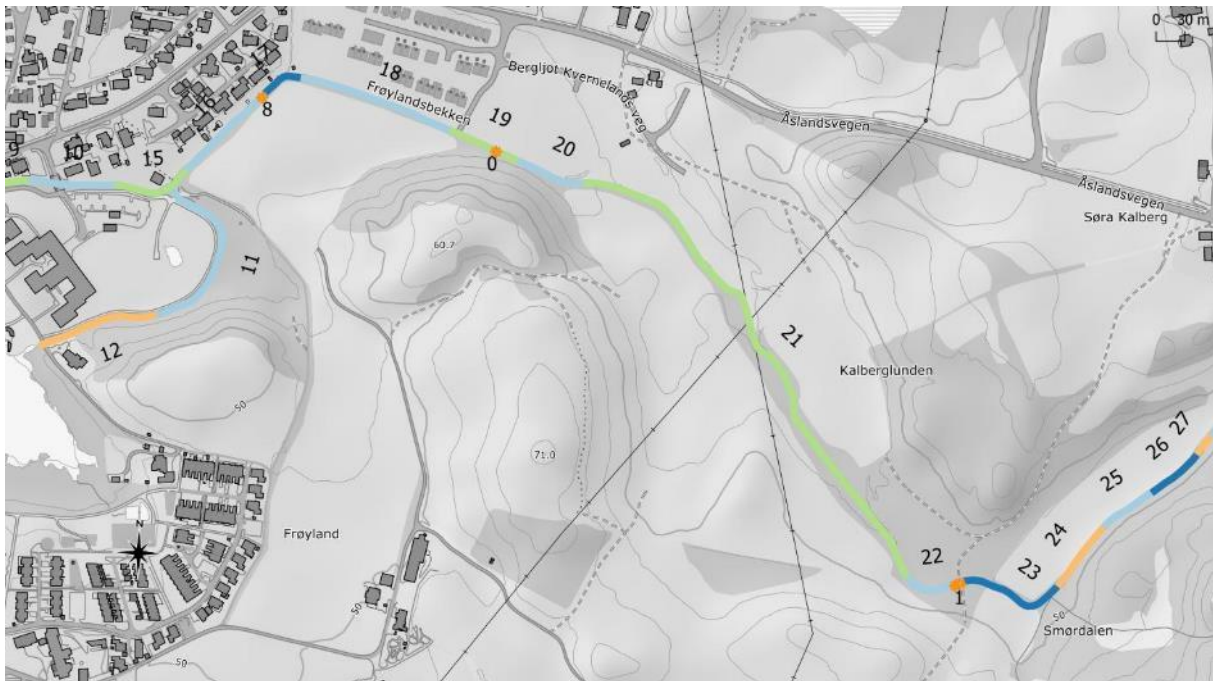
Figur 92. I sone 16 ble det funnet 8 elvemusling, mens muslinger kjent fra et par år tilbake ikke ble gjenfunnet i sone 19. To elvemuslinger ble funnet i sone 22. Totalt ble det gjort 10 unike funn i denne delen av bekken.

Sammenlignet med tidligere funn er det en fortsatt og dramatisk nedgang i forekomst av elvemusling i Frøylandsbekken. Det ble lagt ned en ekstra stor leteinnsats ved Åsland for å få gode nok registreringer, siden det er vanskelig å lokalisere muslingene. Selv om en del muslinger vil være oversett, så er det klart at bestandsnedgangen har fortsatt, og at situasjonen for elvemuslingen i bekken er kritisk.

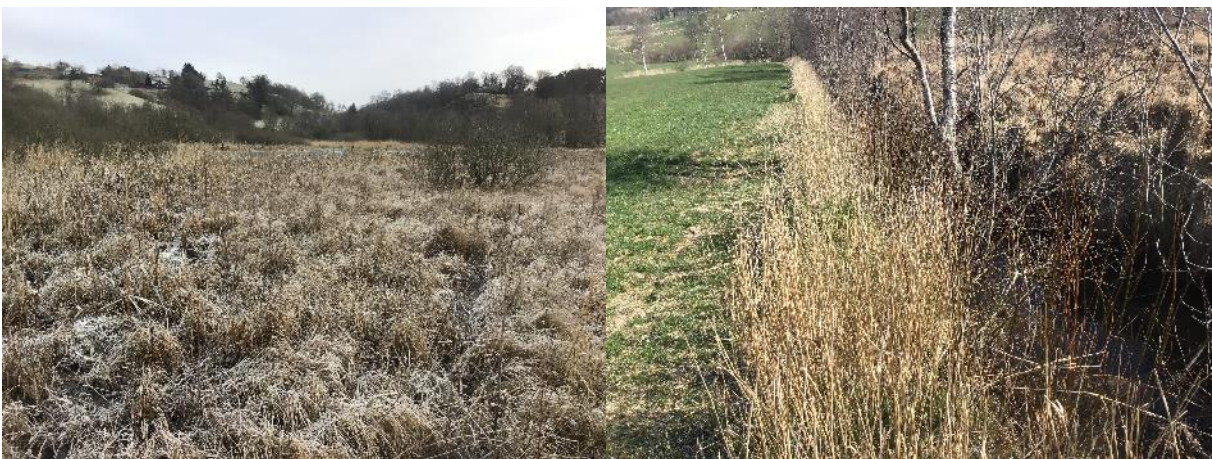
Figur 100. V: Myr og tjern øverst i nordre løp – svært viktig å bevare. H: Manglende kantvegetasjon og smalt kanalisert løp ved rester myr i sone 76, øverst i søndre løp.

en delplan for området, med fokus særlig på erosjon og avrenning av finstoff og sand. Se bilde i figur 84.	
54	1	Ivareta myrer i øvre del av begge sideløp. Myr og tjern øverst i nordre løp, soner 52 – 54, og myrarealer langs sone 73-77 i søndre løp. Førstnevnte er mest intakt, og har trolig en viktig funksjon i forhold til å utjevne vannføringen i nordre løp. Hensyn til dette er tillagt større viktighet enn å lette oppgangen av fisk til øvre del (vandringshinder 7). På sikt kan det være aktuelt med noe hogst for å unngå at myra blir for tett tresatt. Myrarealer i øvre del av søndre løp er i stor grad preget av inngrep, særlig av grøfting. Det er likevel viktig å ivareta myrpregede arealer, og tiltak for å restaurere myr kan være aktuelt. Dette kan eksempelvis være tetting av grøfter. Videre forringelse av myrarealene her bør i alle tilfeller unngås. Se bilder i figur 100.	
Tiltak 55	1	Sikre tilstrekkelig vannføring i nordre løp. Det er mottatt opplysninger om at fordelingen av vannføringen mellom de to øvre løpene er blitt endret, og at det nå går en mindre andel vann i nordre løp enn tidligere. Detaljer rundt dette er ikke avklart. Redusert vannføring er en sannsynlig negativ påvirkningsfaktor for elvemuslinger i sone 49, som huser det meste av den gjenværende bestanden av arten i vassdraget. Det er viktig å få avklart dette forholdet raskt, og evt. gjenopprettet en «historisk korrekt» vannføring.	Må utredes og avklares i forhold til historikk og naturtilstand

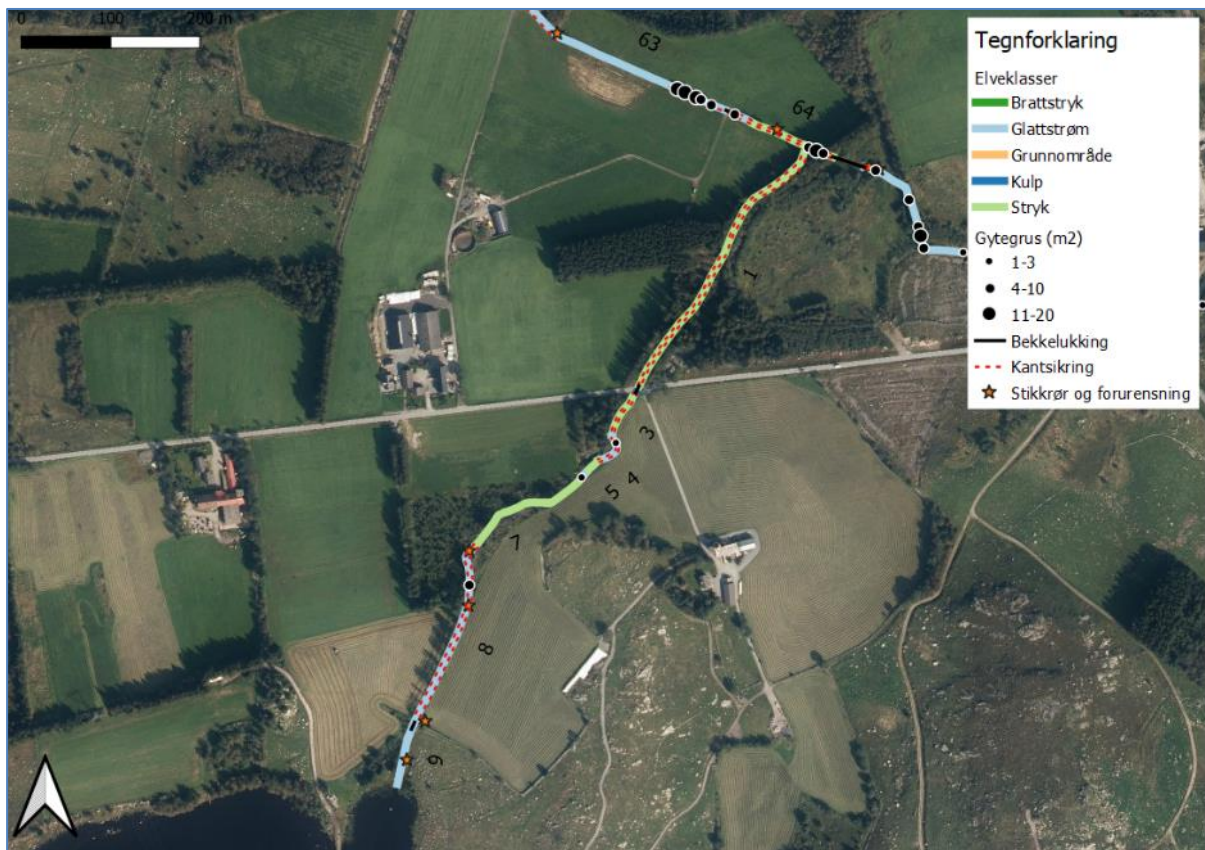
Figur 102. Elveklasser, gytegrus, terskler, erosjonssikrede kanter og stikkrør/mulig forurensning i bekk fra Mosvatnet.

Totalt bekkeareal er anslått til ca. 1200 m². Beregningen er noe usikkert, siden bekken varierer fra under 1 m bredde til bredere partier der vannet renner i flere småløp og mellom og delvis under store steinblokker. Grovt sett er det 55 % stryk, og det øvrige er glattstrøm. Det er generelt svært lite gytegrus, og kun 3 gyteområder med til sammen 8 m² gytegrus ble registrert. Dette er kun 0,7 % av totalt bekkeareal, og andel gytegrus er svært liten. Dette har sammenheng med stor andel strykpartier. I øvre del med glattstrøm kan muligens spyleeffekt som følge av tidligere regulering ha påvirket andel grus negativt. Andel bekkelukking er liten, men over 50 % av kantene er erosjonssikrede i form av murer eller sterkt endrete kanter. Både i øvre og nedre del er det sterkt preg av kanalisering, og store deler av løpet er trolig endret opp gjennom tiden. Det ble registrert noen få drenerør, men ingen tydelige forurensningskilder. En kum av ukjent type står i bekkekanten i sone 8. Særlig nedre del av bekken er sterkt påvirket av utfylling med blokker, tilført produsert grus og noe avfall. Det er høye steinvoller på begge sider av løpet. Diverse utfylling ser ut til å ha endret bekkeløpet en del. Det var også pågående arbeidet knyttet til bekken, i forbindelse med hogst og utvidelse av dyrkamark.

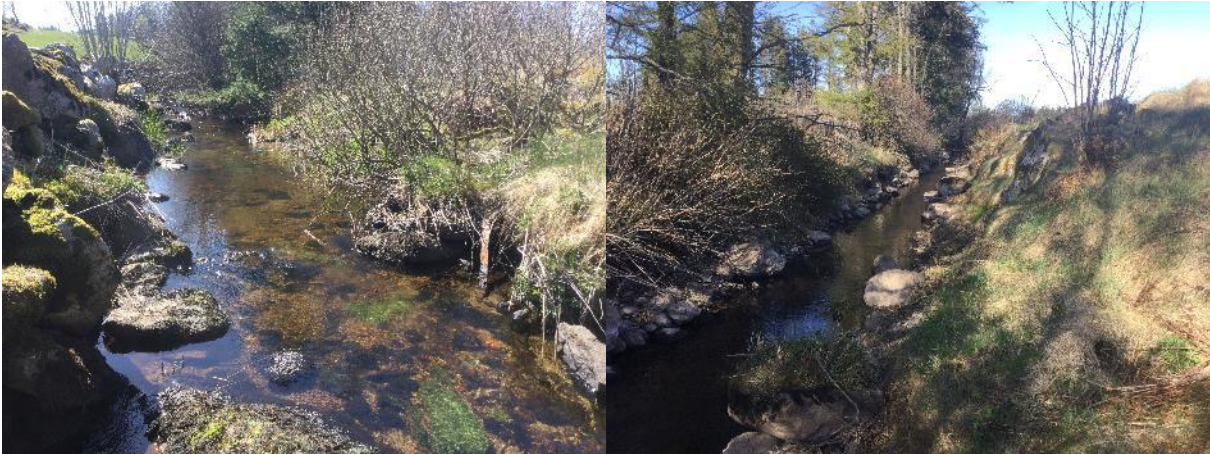
Figur 105. V: Kort glattstrømsone med noe gytegrus (sone 6) H: Fra glattstrømsone 8 der det også var litt gytegrus.

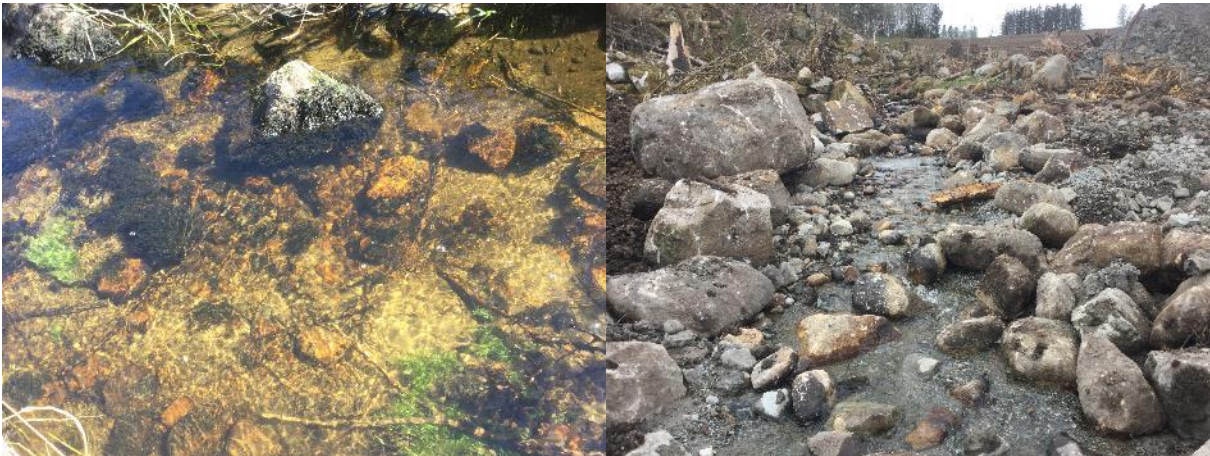
Figur 107. V: Det er generelt mye stein og sand i bekken, men svært lite grus og gytegrus. H: Fra nedre del av bekken. Både grus og blokk er tilført bekken ifm maskinarbeid.

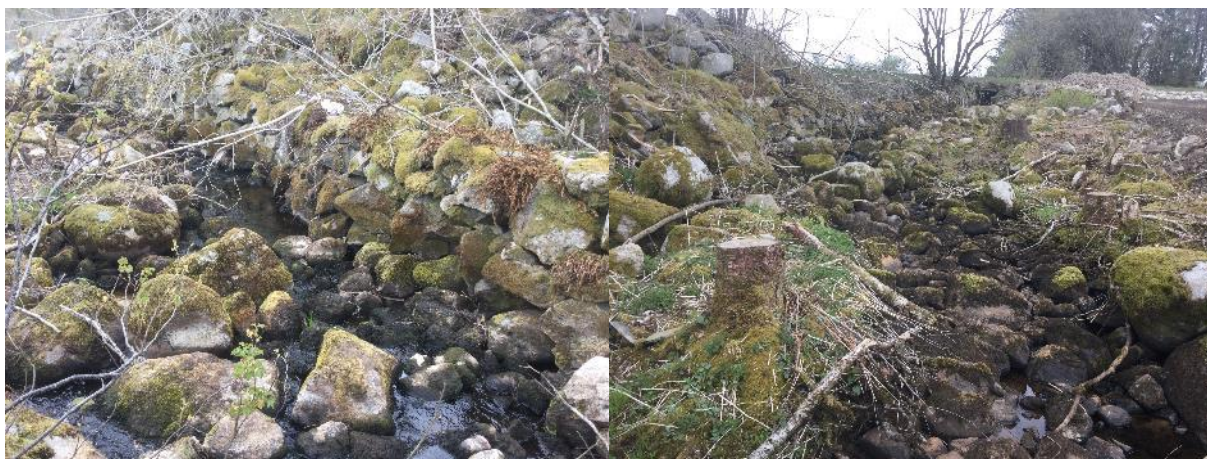
Figur 111. Deler av sone 6 har stort forbedringspotensial for fiskevandring og som leveområde, tiltak 6.

Tiltak 7	2	Etablere funksjonell kantvegetasjon ved kulp, sone 2. Denne kulpen er en naturlig standplass/hvileplass for gytevandrerer, og er et oppholdssted for ungfisk. Stedegne arter som svartor, ørevier og selje anbefales.	13 m
Tiltak 8	1	Supplere gytegrus i sone 4. Aktuelt å legge ut mer rundt eksisterende, samt noe oppstrøms og nedstrøms. Justeringer av mindre blokker og habitatstein aktuelt.	6 m ² , 1,2 m ³
Tiltak 9	2	Etablere/ forbedre kantvegetasjon ved gytegrus i sone 4. Helst svartor, ørevier og selje.	32 m
Tiltak 10	1	Supplere gytegrus i sone 6. Aktuelt å legge ut mer rundt eksisterende, samt noe oppstrøms og nedstrøms. Justeringer av mindre blokker og habitatstein aktuelt.	8 m ² , 1,6 m ³
Tiltak 11	2	Etablere/ forbedre kantvegetasjon på sørsiden ved gytegrus i sone 6. Helst svartor, ørevier og selje.	
Tiltak 12	1	Legge ut/supplere gytegrus i nedre del av sone 8. Her er litt gytegrus fra før, og sone på 55 meter er trolig det best egnede stedet å supplere med gytegrus. Det bør legges ut spredte små felt, og gjøres tilpasninger i blokk og stein. Se bilder i figur 111.	Ca. 12 m ³ , 2,2 m ³

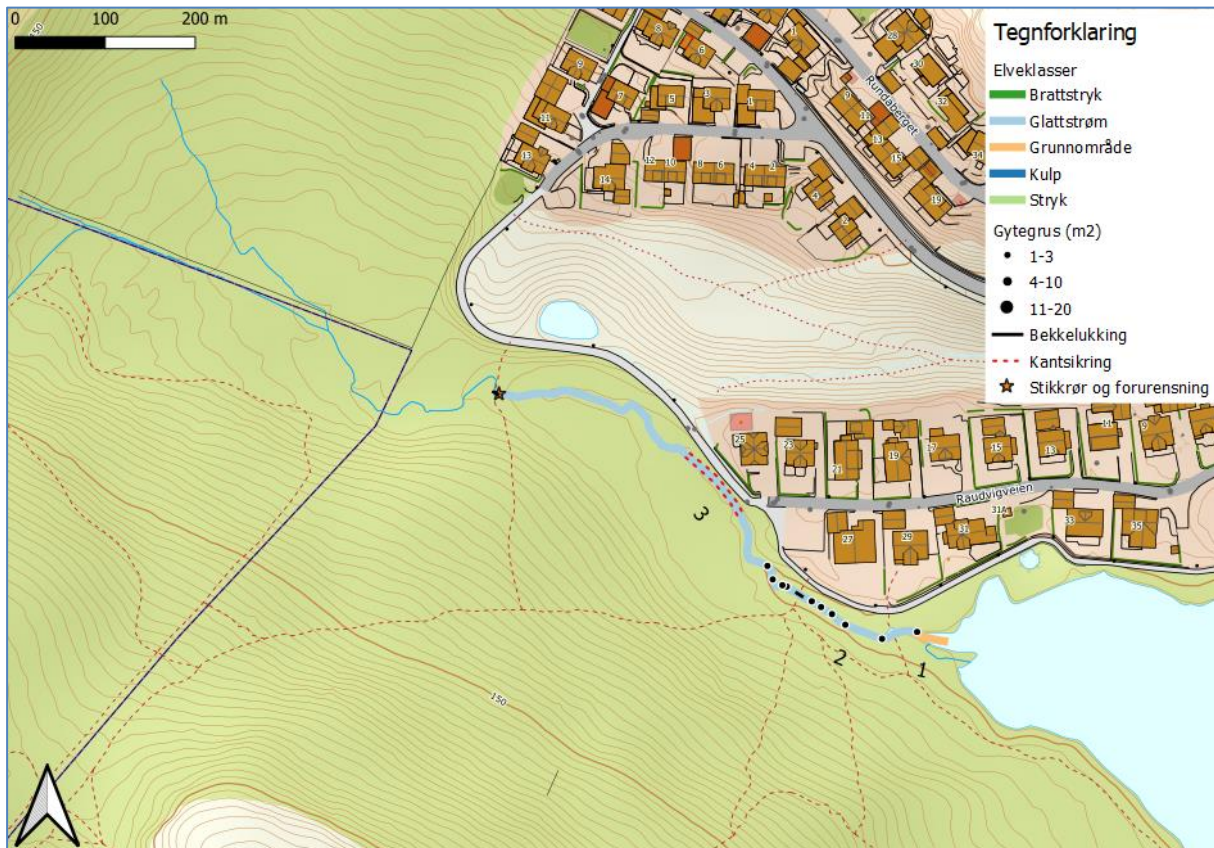
Figur 115. Elveklasser, gytegrus, bekkelukkinger, erosjonssikrede kanter og stikkrør/mulig forurensning i gytebekk Øygardsvatn. Løp i vestre del av kartet ble kun delvis undersøkt, siden vannføringen her var svært liten. Over samløpet har de to greinene tilnærmet ingen betydning som oppvekstområde, mens sona mellom samløpene til sti/stjerne trolig tidvis er oppholdssted for ungfisk ved høyere vannføring.

De nederste 75 meterne av bekken er rundt 1 meter bred, med noe variasjon. Det er kun i dette området det finnes gytegrus. Bekkens bredde avtar oppover, og ligger mange steder på 40 cm bredde, og med 5-10 cm vanddybde i veksling med nesten tørre partier. Hele den kartlagte delen er vurdert til glattstrøm, mens det ved utløpet i Øygardsvatnet er et grunnområde.

Bekken var lukket ved to korte bekkelukkinger, øverst og nederst i sone 3 i forbindelse med stikryssinger av bekken. I den øverste av disse var det fylt ut en del blokker i løpet, men det ble vurdert at fisken kan passere.

Kun ved en strekning i sone 3 ble det registrert tydelig erosjonssikring i bekkkantene. Det er sannsynlig at løpet er flyttet og rettet ut noe her. Kun ett stikkrør ble registrert, trolig fra dam på nordsiden av vegen. Ingen tydelige tegn til forurensning ble observert.

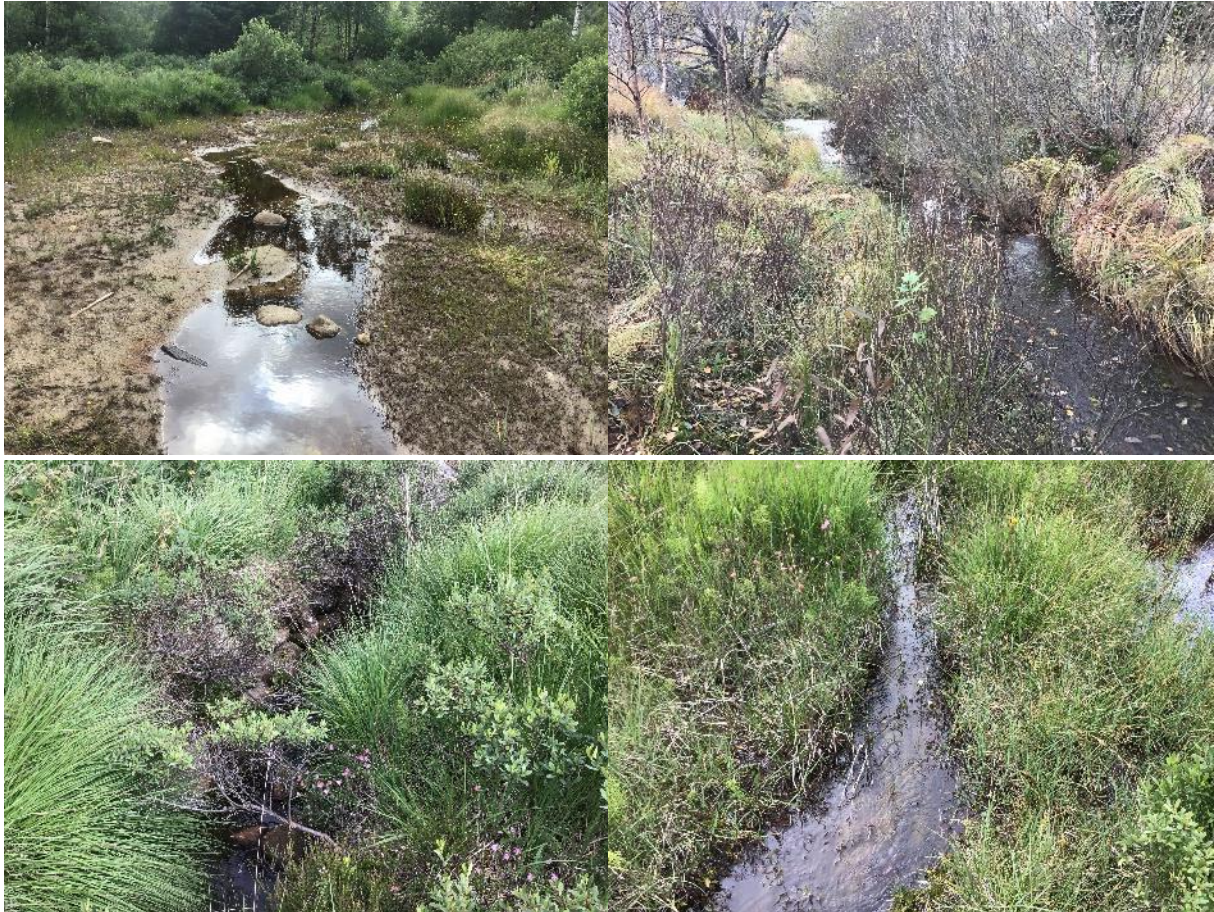
Figur 116. ØV: Grunnområde nederst i bekken i juli 2022. ØH: Nederste glattstrøm med mer vann i oktober 2022. NV: Erosjonssikrede kanter kan skimtes i sone 3. Dette ble kun registrert i en liten del av bekken. NH: Over kartlagt sone er det diffuse bekkeløp gjennom kystlynghei og myr, som her, med bunn bestående av myrvegetasjon og litt sand.
