Mulighetsstudie:

Flaskehalsanalyse og miljøtiltak for Orrevassdraget

Ecofact rapport 913

Rune Søyland 2023

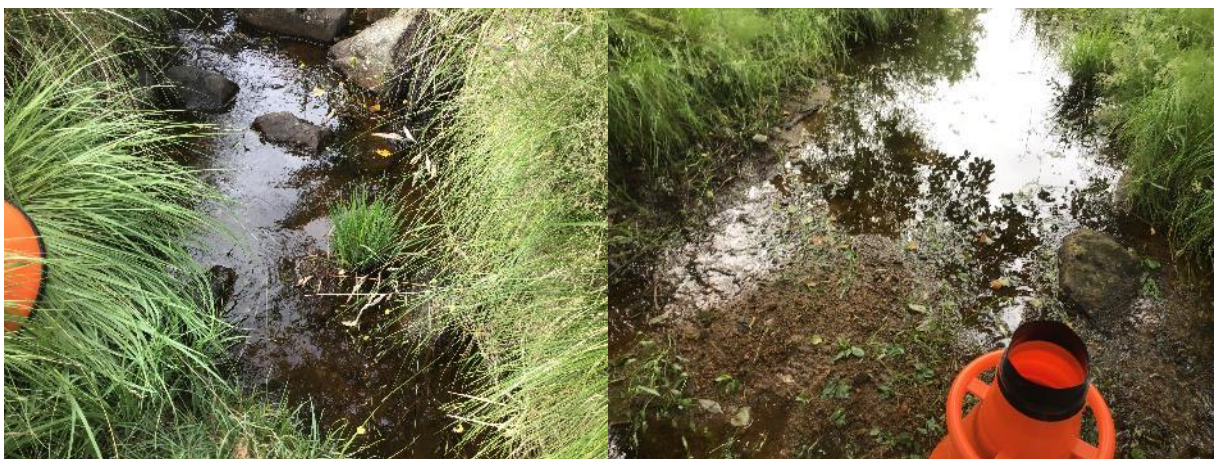
Figur 117. V: Vannføringen er en kritisk faktor i bekken, men heldigvis finnes noen partier som ikke tørker ut, her fra sone 3 der det også er noe stein og blokk som bedrer skjultilgangen. H: Det ble ikke registrert vandringshindre, med lav vannføring ved tørke begrenser i stor grad fiskens vandringsmulighet. Her fra sone 2, nedstrøms viktige gyteplasser.

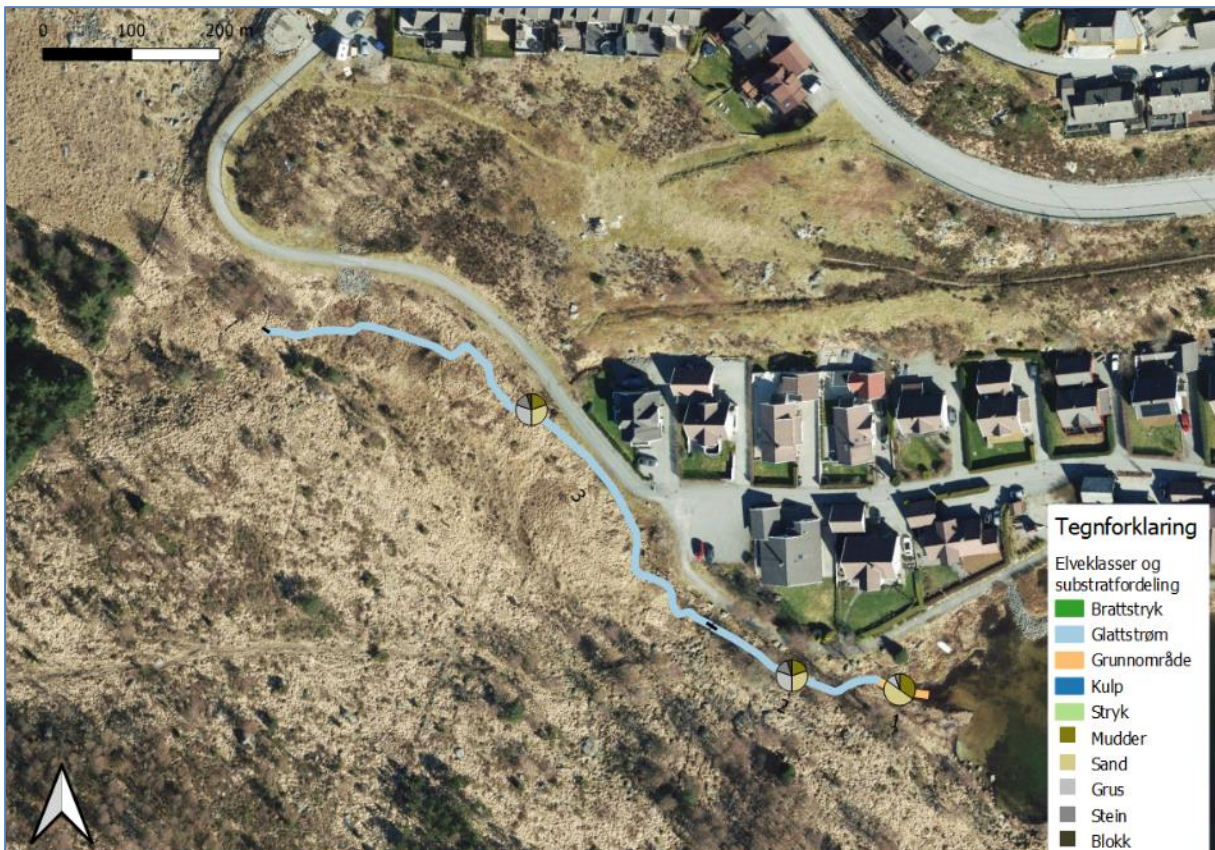
Figur 118. Substratfordeling i den undersøkte delen av bekken.

Fine substrattyper dominerer. I sone 3 ble det ført opp 5 % blokk, men dette er rundet oppover. Andel stein er også lavt. Både i sone 2 og 3 er det 30 % grus. I sone 2 er grusen imidlertid ikke sortert på samme måte som i sone 2, og den er mindre egnet til gyting enn i sone 2. Både i sone 2 og 3 utgjør sand og mudder til sammen rundt 50 %. Trolig finnes det noe gytegrus som er overdekket/tilslammet. Lite vann og fint substrat gjør også at det er mye begroing med planter, noe som også påvirket fiskens vandringsmulighet ved lav vannføring.

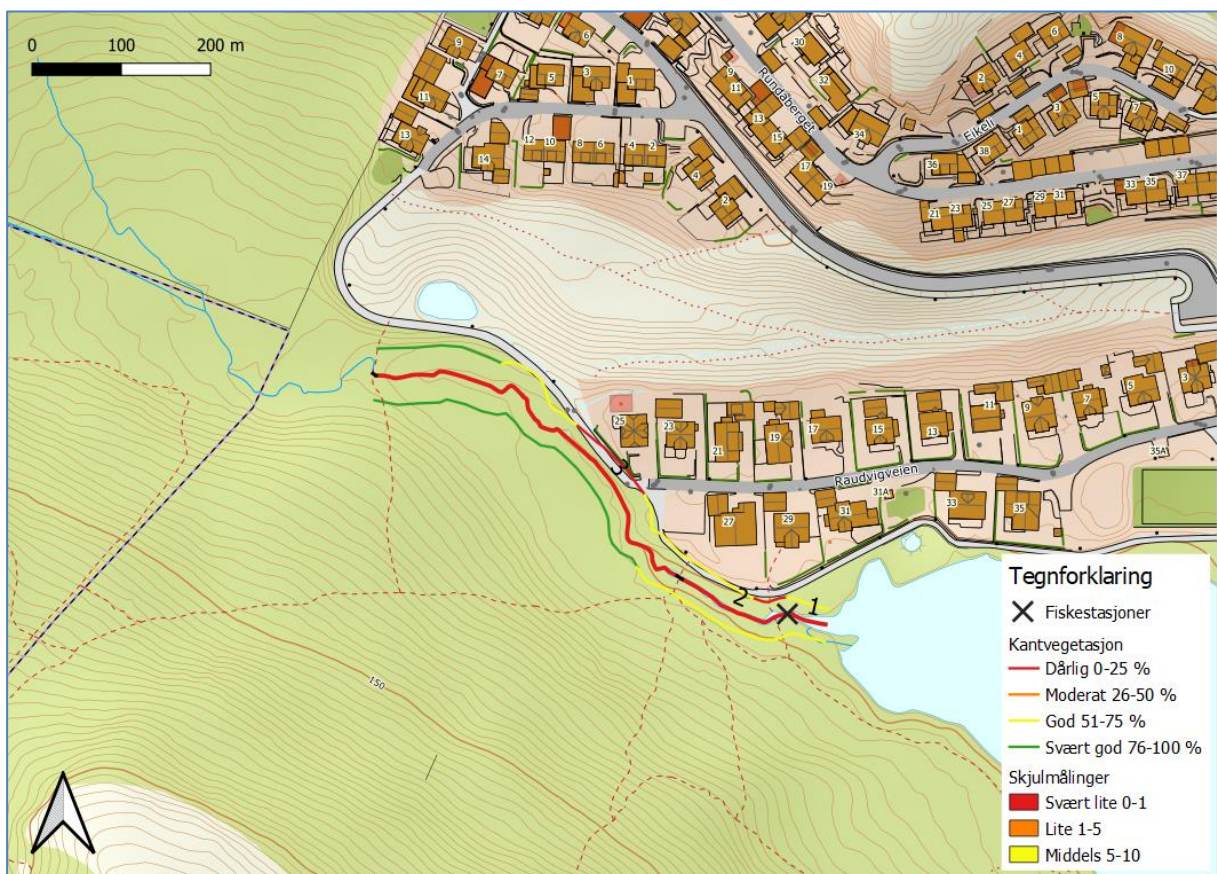
Figur 120. Habitatkart med skjultilgang for ungfisk, dekning av kantvegetasjon, elfiskestasjoner og rørlagte strekninger.

Siden bekken renner gjennom kystlynghei og myrvegetasjon, vurderes den relativt lave og buskdominerte vegetasjon å være «naturlig» for lokaliteten. Der denne typen vegetasjon er vurdert å være intakt er det gitt beste kategori på kantvegetasjon, mens der denne vegetasjonen

er noe endret eller redusert som følge av påvirkninger er det gitt en lavere klasse. Generelt er den eksisterende kantvegetasjonen god. Siden det er mye ferdsel i området og kun avgrensede områder med gytemuligheter og oppvekstareal, er det viktig å forbedre skjermende vegetasjon i produktiv del av bekken.

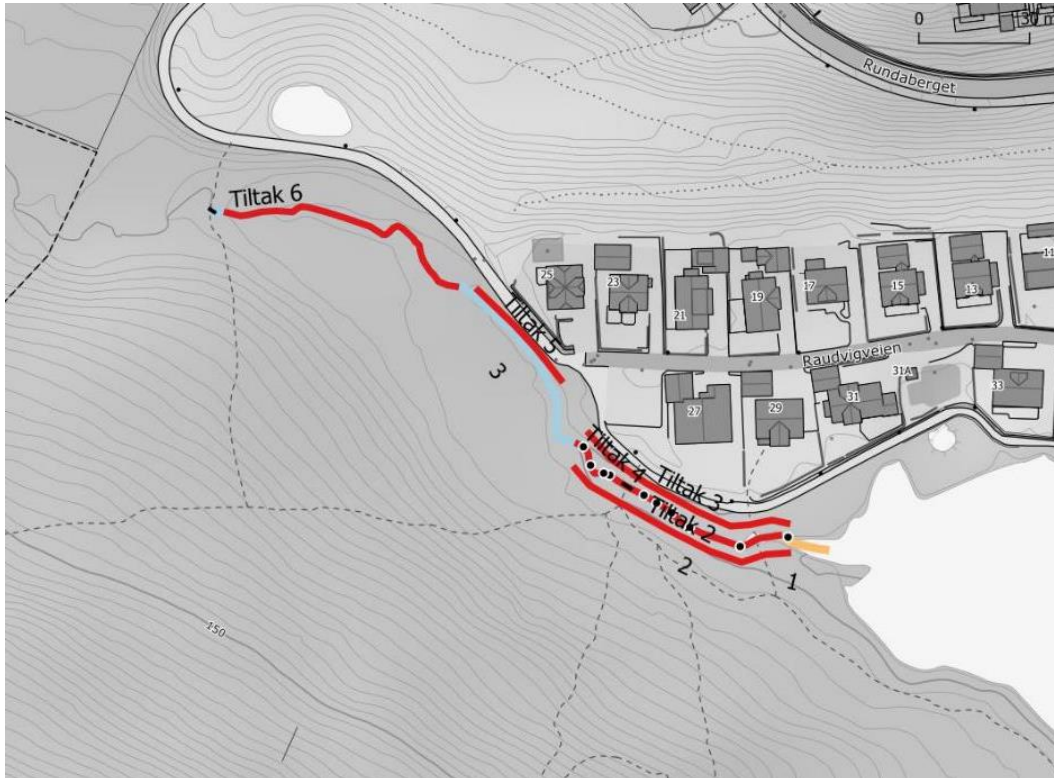
Figur 123. Aktuelle tiltak i gytebekk Øygardsvatn, sammen med bekkesoner.

Tiltak 5	2	Forbedre kantvegetasjonen på nordsiden av i sone 3. Mellom bekken og vegen bør det her suppleres med busker, gjerne ørevier og mer pors.	Ca. 35 m
Tiltak 6	1	Forbedre bekkeløp ved utlegging av habitatstein, sone 3. Sona hadde ikke gytegrus, og lite skjul i bunnsstrat. Utlegging av noe habitatstein kan bedre skjultilgangen, og	Ca. 75 m

bedre området som oppvekstområde ved å øke andel areal med vanddekke under lavvannføring. Som i tiltak 4 bør det legges ut stein i spredte klynger om med noen brekk, uten å lage nye vandringshinder.	Ca. 150-200 habitatstein 10-30 cm
Tiltak 7	2	Tilsvarende tiltak som 6 kan vurderes opp til punktet hvor de to øvre løpene treffes. Lavere prioritet. Ikke vist på tiltakskart. Noe utlegging av habitatstein kan også vurderes lavere ned i sone 3, men her er det no skjul i erosjonssikringer samt spredte stein i løpet.

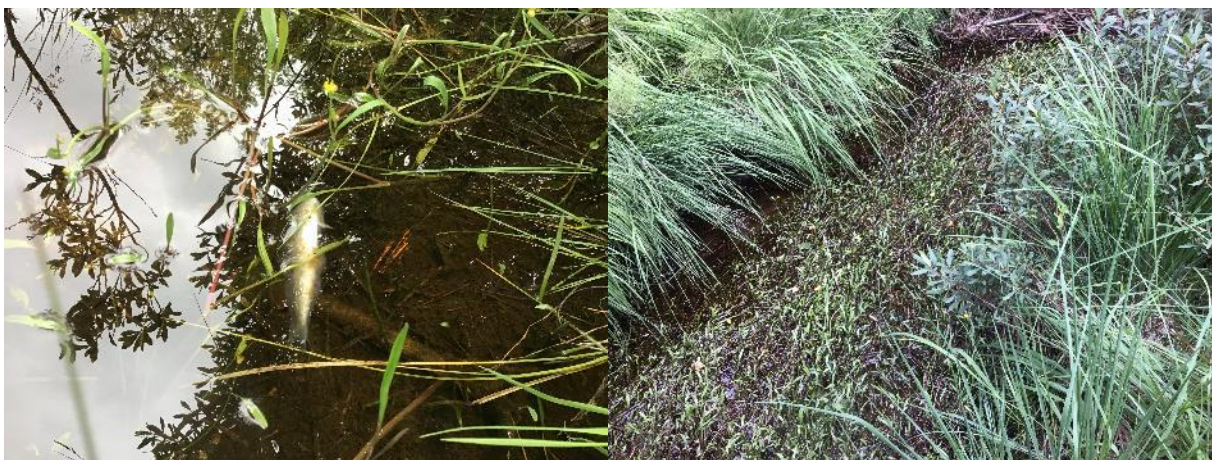
Figur 124. Venstre: Lavvannføring er en kritisk faktor i bekken, flere døde ungfisk ble registrert under habitatkartlegging. Høyre: Liten vannføring bidrar også til mye begroing i løpet. Noe opprensning av vegetasjon og harving av bunnsubat er anbefalt.

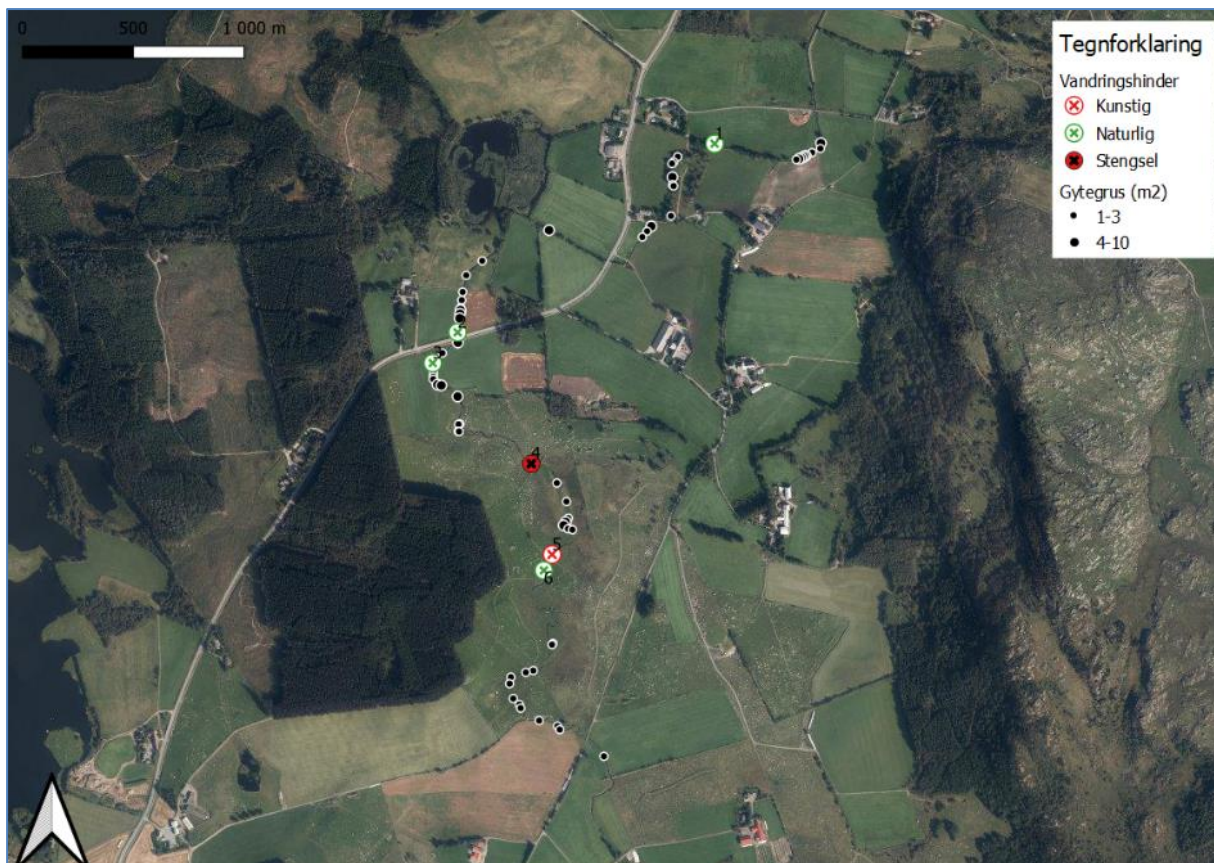
Figur 126. Kartlagte gyteområder og vandringshindre i Njåbekken. Bekkens beliggenhet i aktive jordbruksområder påvirker kantvegetasjonen. I sakteflytende og dype deler nederst i bekken er det noe kantvegetasjon, men relativt smale kantsoner og mest av typen høyvokste grasarter, mindre busker og trær. De nederste gyteområdene nedstrøms Njåtjørna har bedre kantvegetasjon enn tilfellet er for bekken oppstrøms Njåtjørna. Nedre gyteområder har smale kantsoner der det er en del trær og busker, mens så godt som alle gytearealer oppstrøms Njåtjørna har bekkkanter helt uten busker og trær.

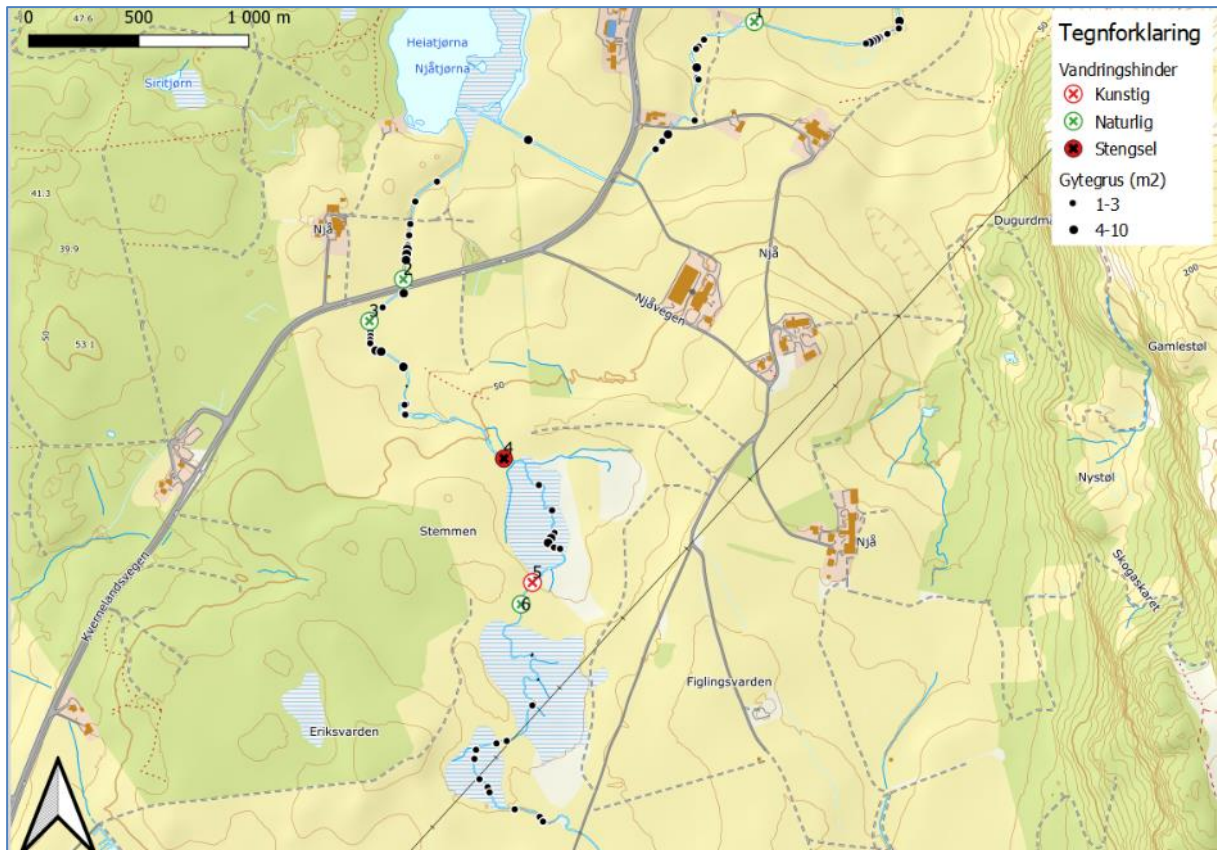
Figur 127. Utsnitt som viser gytegrus og vandringshindre i kartlagt del.

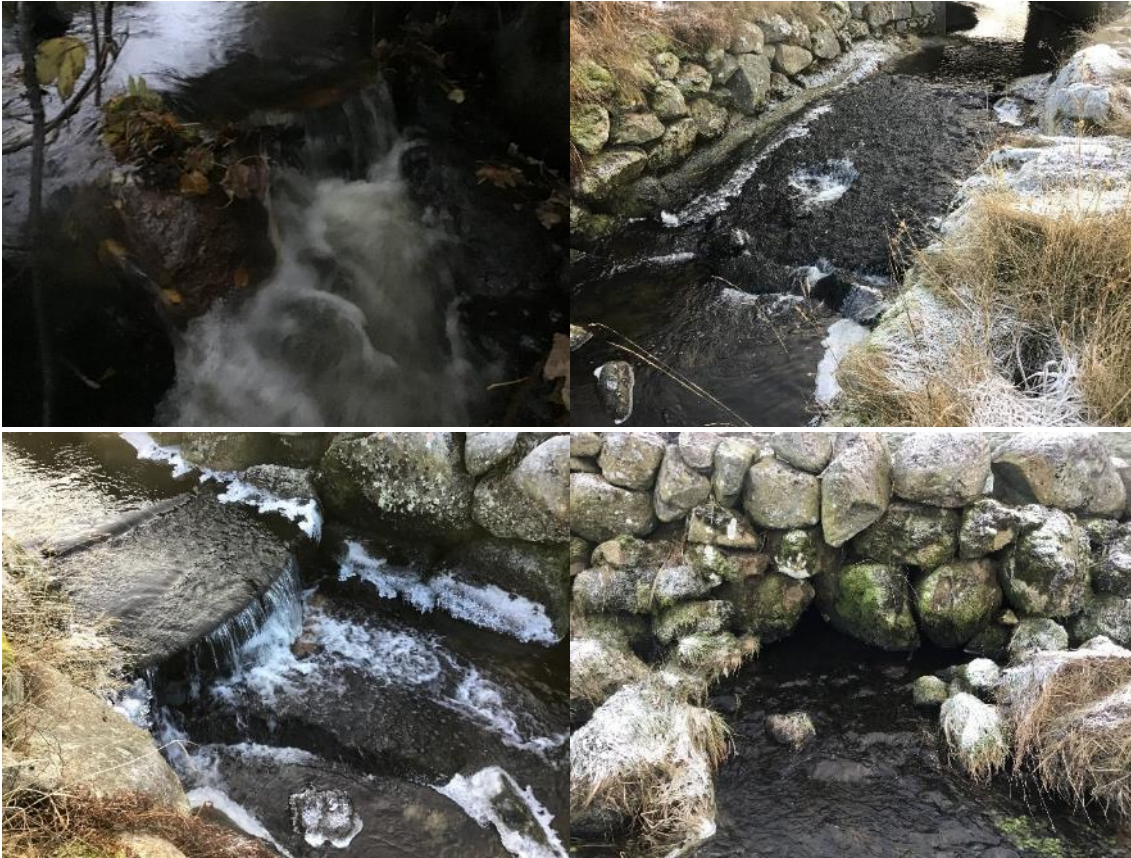
3	Naturlig vandringshinder	Kan kanskje være kunstig. Flate steinblokker danner terskel med fall ned på annen flat blokk, slik at det er dårlig spranggrop ved lav til middels vannføring. Ca. 40 cm høyde.	Bygging av steinterskel nedenfor sprang for å øke vandybden noe er aktuelt. Det kan også vurderes å meisle ut et v-formet spor i eksisterende steinblokk, slik at vannstrømmen treffer sentralt på sted med vandybde. Det vil være behov for tilkjøring av noen mindre blokker og grus.
4	Kunstig, stengsel	Steingard og over 4 meter bred fylling av stein som går tvers over bekken. Vann passerer mellom steiner, men ut fra manglende spor etter gyting 1000 meter oppstrøms antas det at fyllingen utgjør et	Steingardens status er ikke sjekket. Ombygging av delen av denne der bekken passerer er kanskje mest aktuelt. Mindre blokker i bunn bør erstattes av større på en slik måte at det blir flere passasjemuligheter for fisk. Passasjemuligheter som er 10-20 cm

stengsel ved de fleste situasjoner.	brede og som kan ha 20-30 cm vannføring ved en viss mengde vann vil være tilstrekkelig. Steingard over nederste blokklag kan lages helt tett som i dag. Tiltaket vil kreve gravemaskin og fagkyndig innen løsteinsmuring/steingardarbeid.
5	Kunstig vandringshinder	Rør med kun 5 cm vannsøyle ved lav vannføring. Vannføringsavhengig	Trolig av liten betydning, men enkel oppbygging med stein og små blokker nedstrøms kan bedre forholdene. Bør justeres dersom hinder 4 skal utbedres.
6	Naturlig vandringshinder	Mindre hinder med fall som kan passeres ved en viss vannføring.	Bør utbedres ved å øke vanddybde i spranggrop dersom hinder 4 skal utbedres.

Figur 128. Vandringshinder 1-4 vist fra øvre venstre. De to sprangene til venstre (1 og 3) var begge rundt 40 cm ved lav vannføring. Betongstruktur øverst til høyre (2) har lav vannsøyle ved liten vannføring, og er relativt bratt (80 cm fall på 5 m). Steingard/steinfylling (4) nede til høyre er over 4 meter bred, og er vurdert å utgjøre et vandringstengsel. Det er ikke vist bilder av vandringshinder 5 og 6.

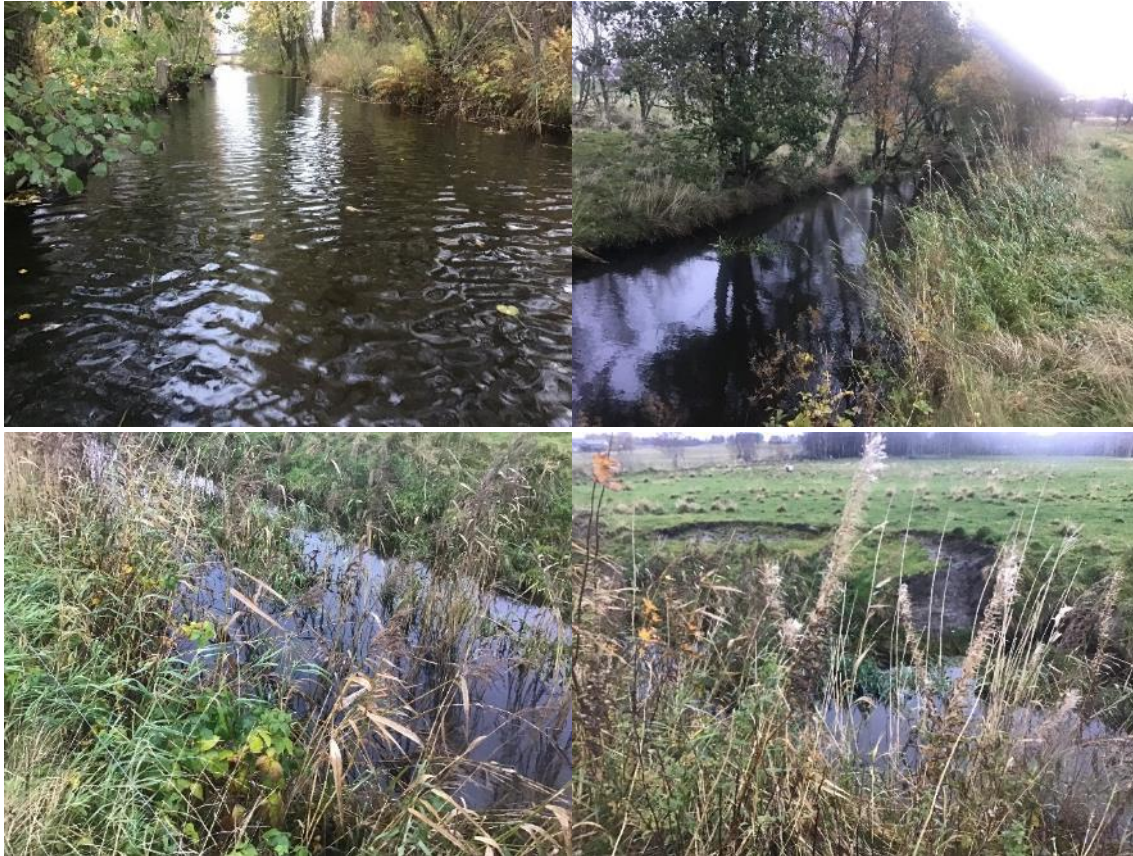
Figur 130. Fra nedre, sakteflytende del av Njåbekken oktober 2022. ØV: helt nedre del med noe bedre kantvegetasjon enn øvrig del av bekken. ØH: Generelt er kantvegetasjonen svært sparsom, med beite og slåttemark helt ut til vannkanten mange steder. NV: Noen steder i nedre del er det tett vegetasjon i løpet, trolig som følge av mye næringsstoffer, mye finstoff og sakteflytende vann. NH: Omfattende erosjon og utrasing i beitemark som mangler funksjonell kantvegetasjon mot bekken, i nedre del.

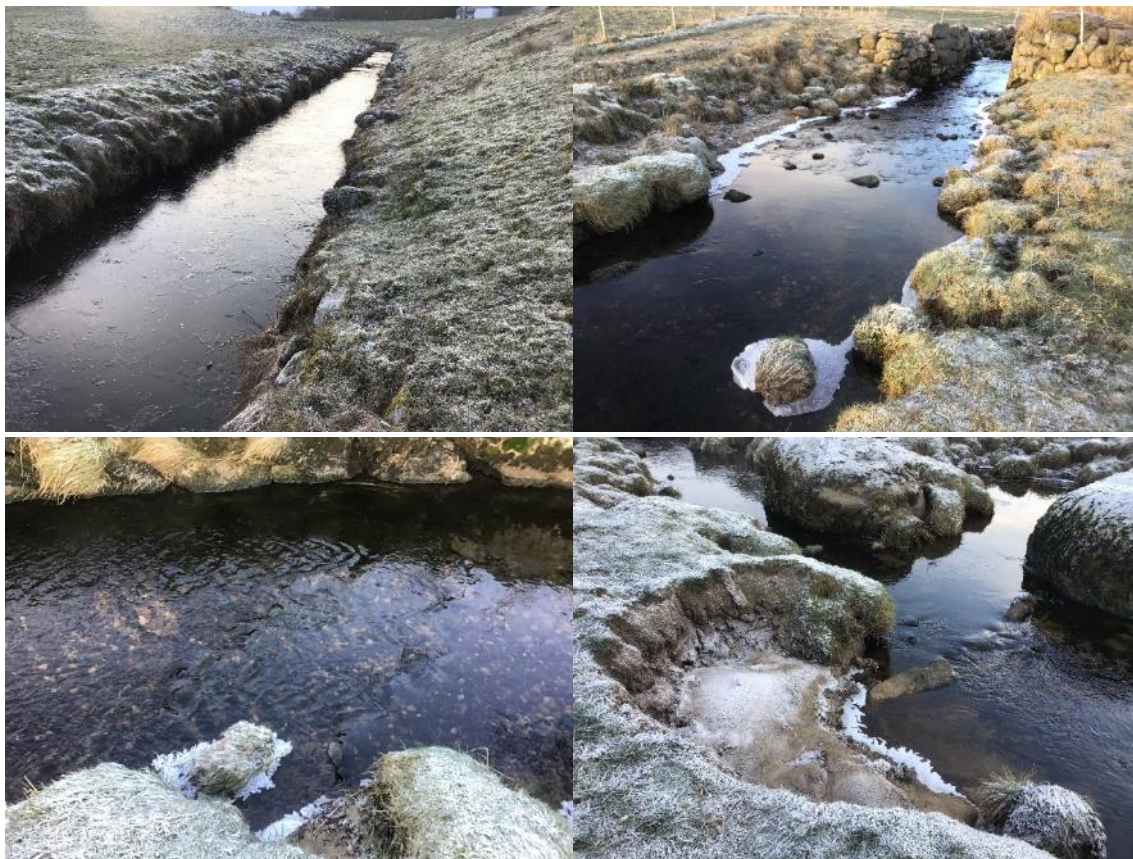
Figur 132. Bilder fra bekken oppstrøms Njåtjørna. ØV: Kanalisert og sakteflytende del med en del grus. Total mangel på kantvegetasjon som tilfellet er for det meste av bekkens øvre deler. ØH: Fint brekk med noe gytegrus. NV: Gytegroper NH: Erosjon i bekkekanten i naturpreget løp.

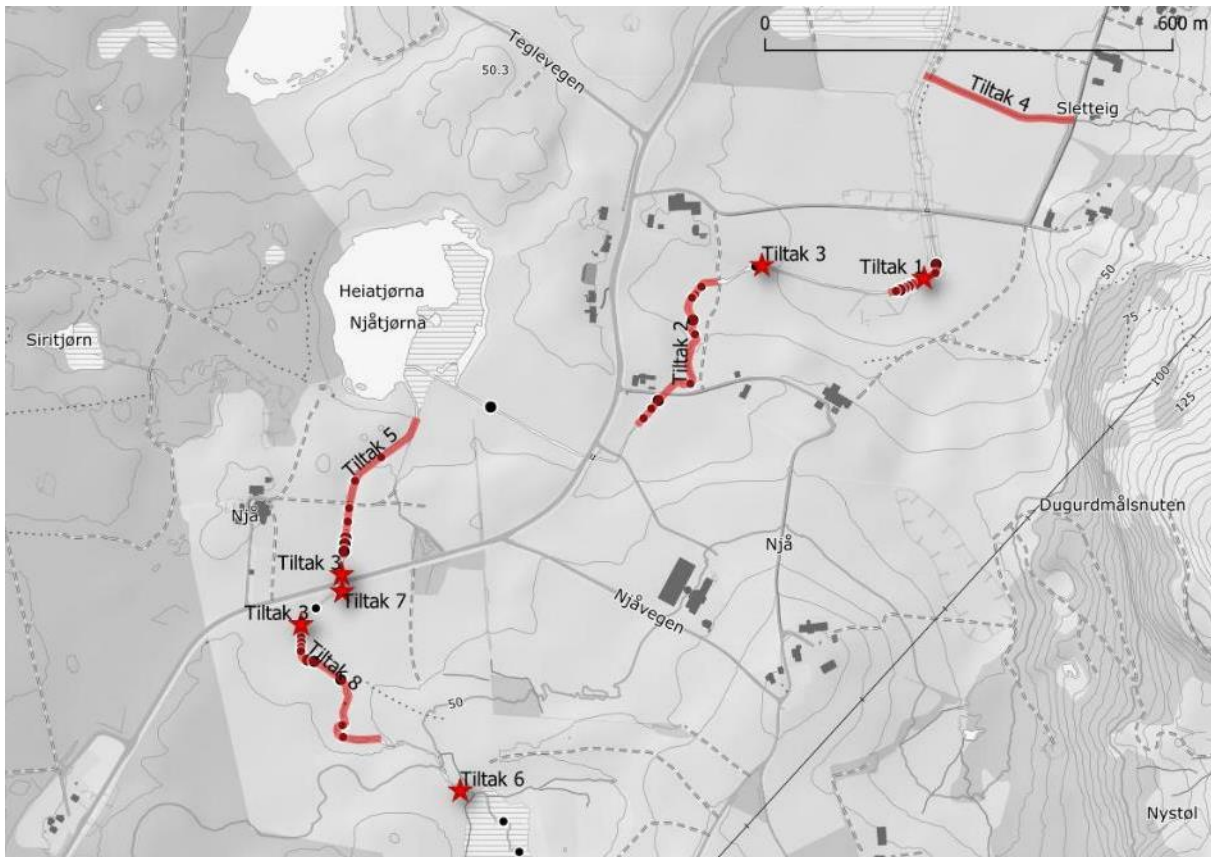
Figur 134. Oversikt over de mest aktuelle tiltakene. Tiltak 1 og 2 er forbedring av de nedre gyteområdene i bekken, mens tiltak 3 omfatter utbedring av de 3 nedre vandringshindrene. Disse tiltakene har prioritet 1. Tiltak 4 er etablering av gytemulighet i sideløp ved Sletteig. Fra sideløpet er det ca. 700 m ned til utløp i Frøylandsvatnet. Etablering av gytemulighet her vil forbedre fordeling av og avstand mellom gyteområder i bekken.

- Tiltak 7. Harve et noe tilslammet område med gytegrus oppstrøms Kvernelandsvegen. Kan utføres manuelt på noen få timer. 4 m² gytegrus registrert, trolig mer under finstoff.

- Tiltak 8. Generelt behov for å etablere funksjonell kantvegetasjon langs det meste av bekken, særlig oppstrøms Njåtjørna. Prioritere kantsoner nær gytegrus om mulig.

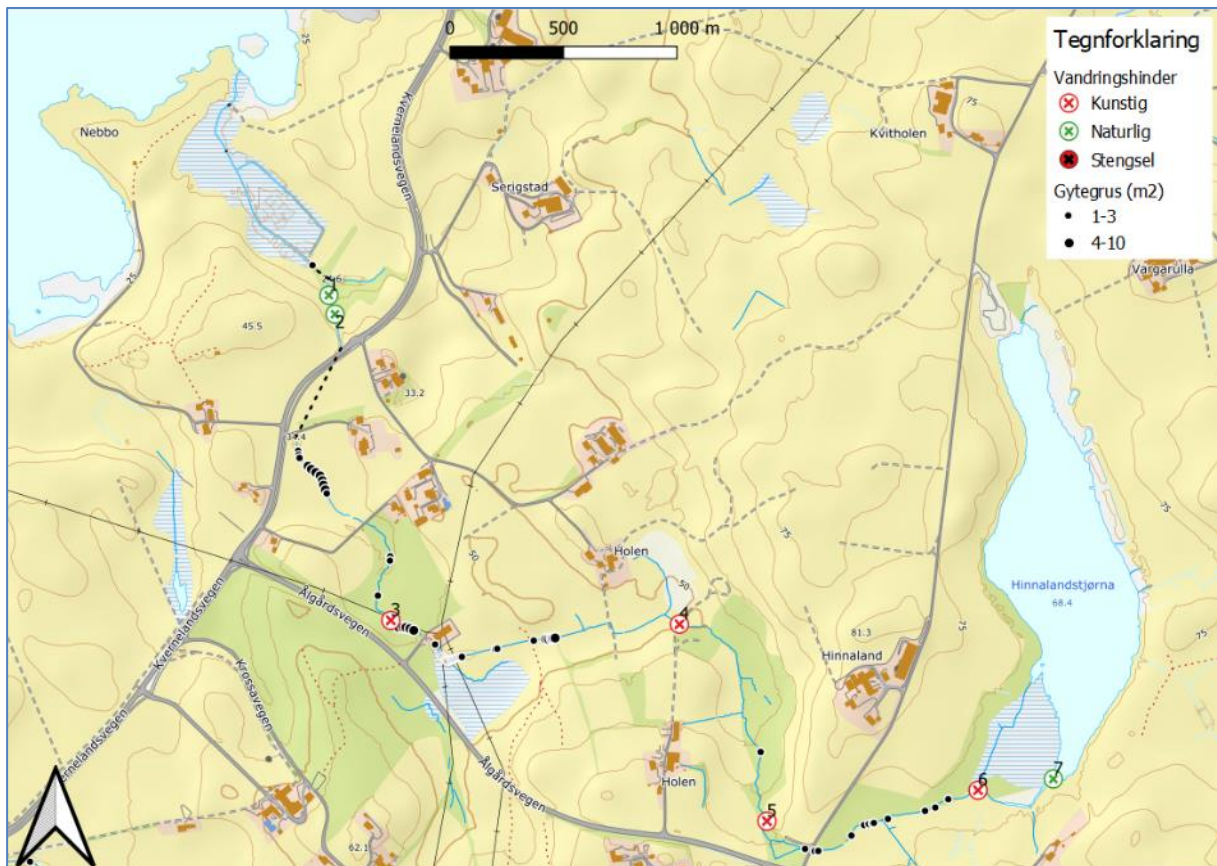
Figur 135. Oversiktskart som viser 57 registrerte områder med gytegrus og 7 vandringshindre i Hinnabekken. Oppstrøms Kvernelandsvegen er det en bekkelukking (rør) på rundt 160 meter, men denne utgjør ikke noe vandringshindre for fisken.

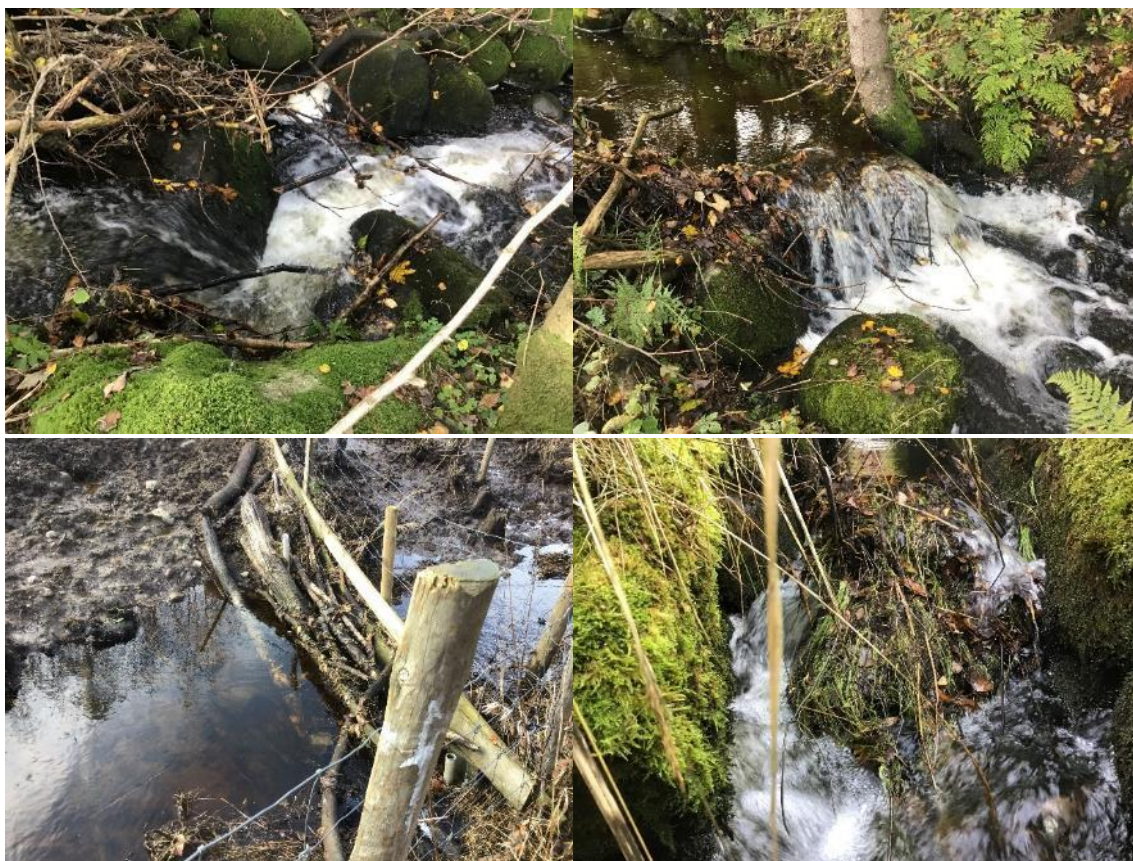
Figur 136. ØV: Vandringshinder 1 ØH: Vandringshinder 2 NV: Vandringshinder 3. Her er det 3 gjerder etter hverandre i bekkeløpet. NH: Vandringshinder 4, ansamlet materiale på gjerde som danner 50 cm fall.

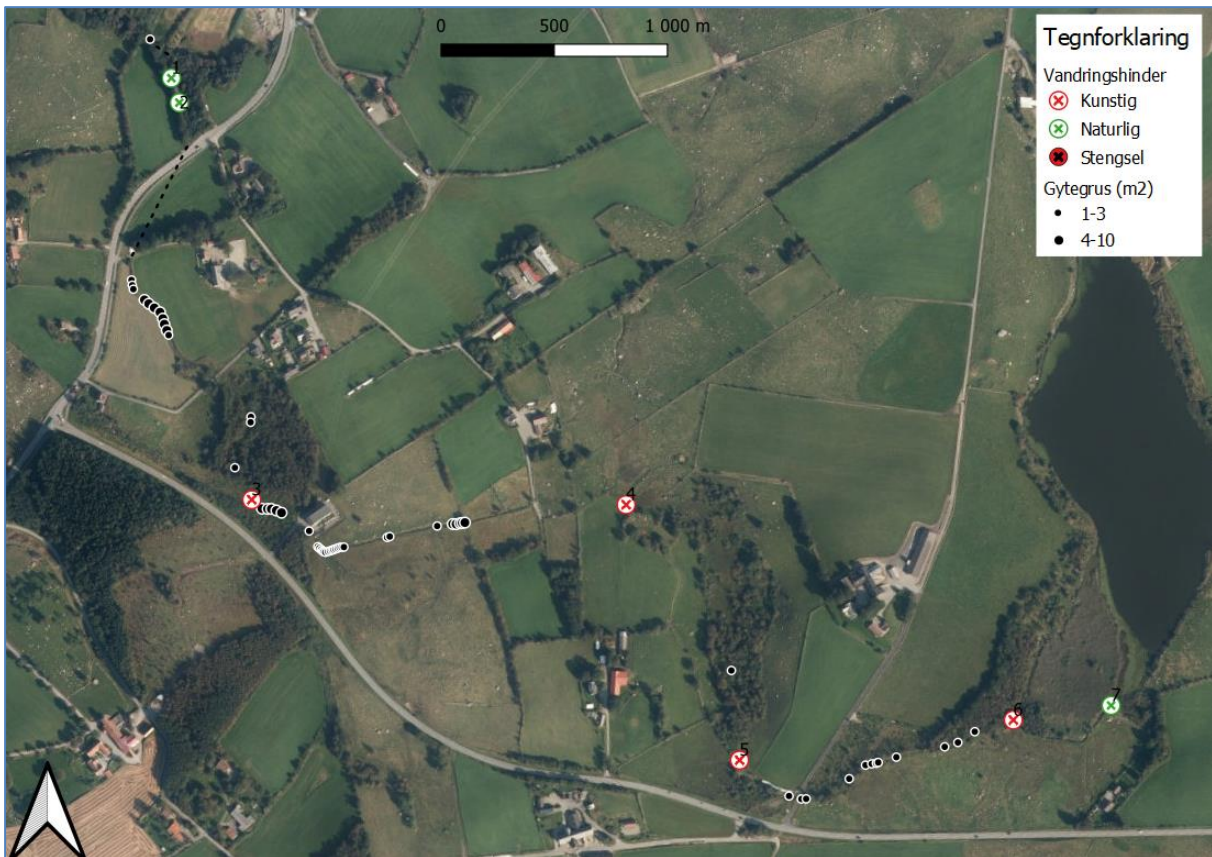
Figur 138. Oversiktskart som viser 57 registrerte områder med gytegrus og 7 vandringshinder i Hinnabekken.

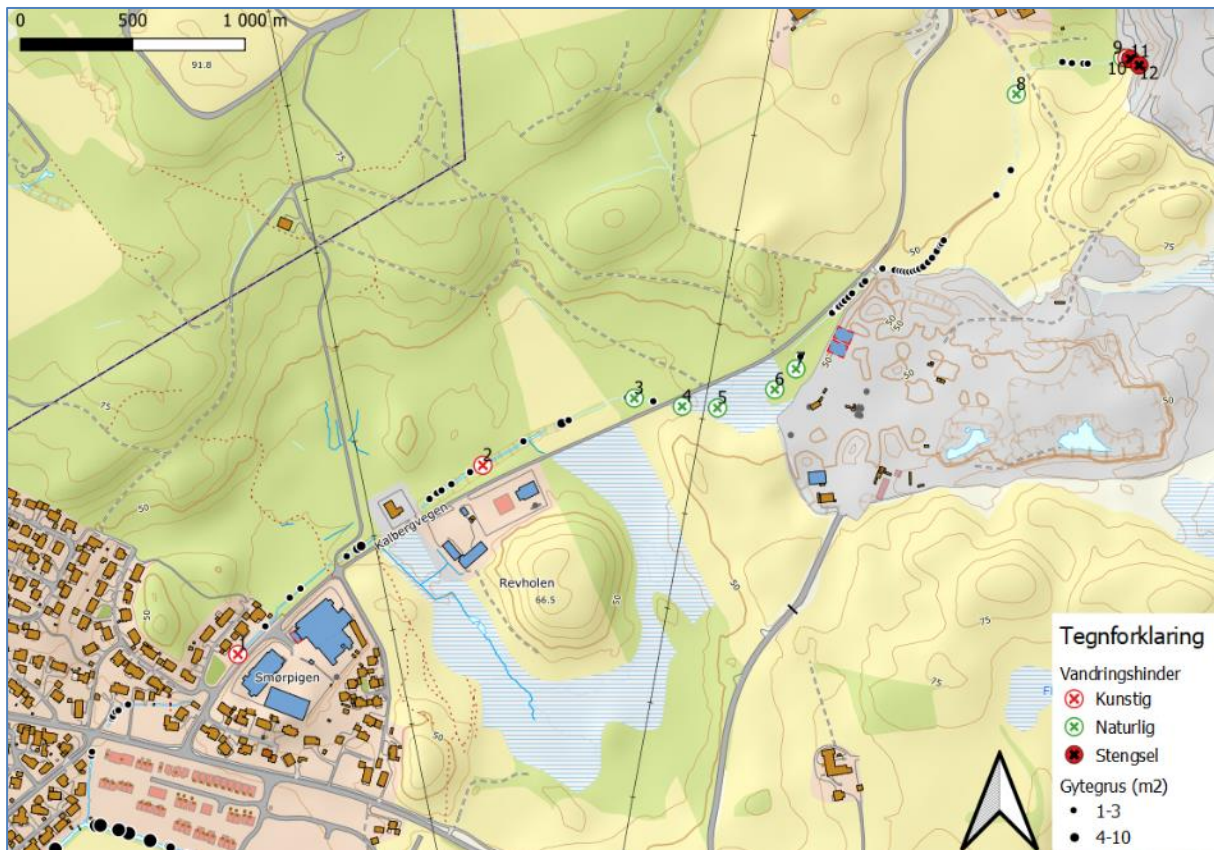
Figur 141. Registrerte områder med gytegrus samt vandringshinder og -stengsler i Kalbergbekken. Utløpet i Frøylandsbekken sees i nedre venstre hjørne av kartet.

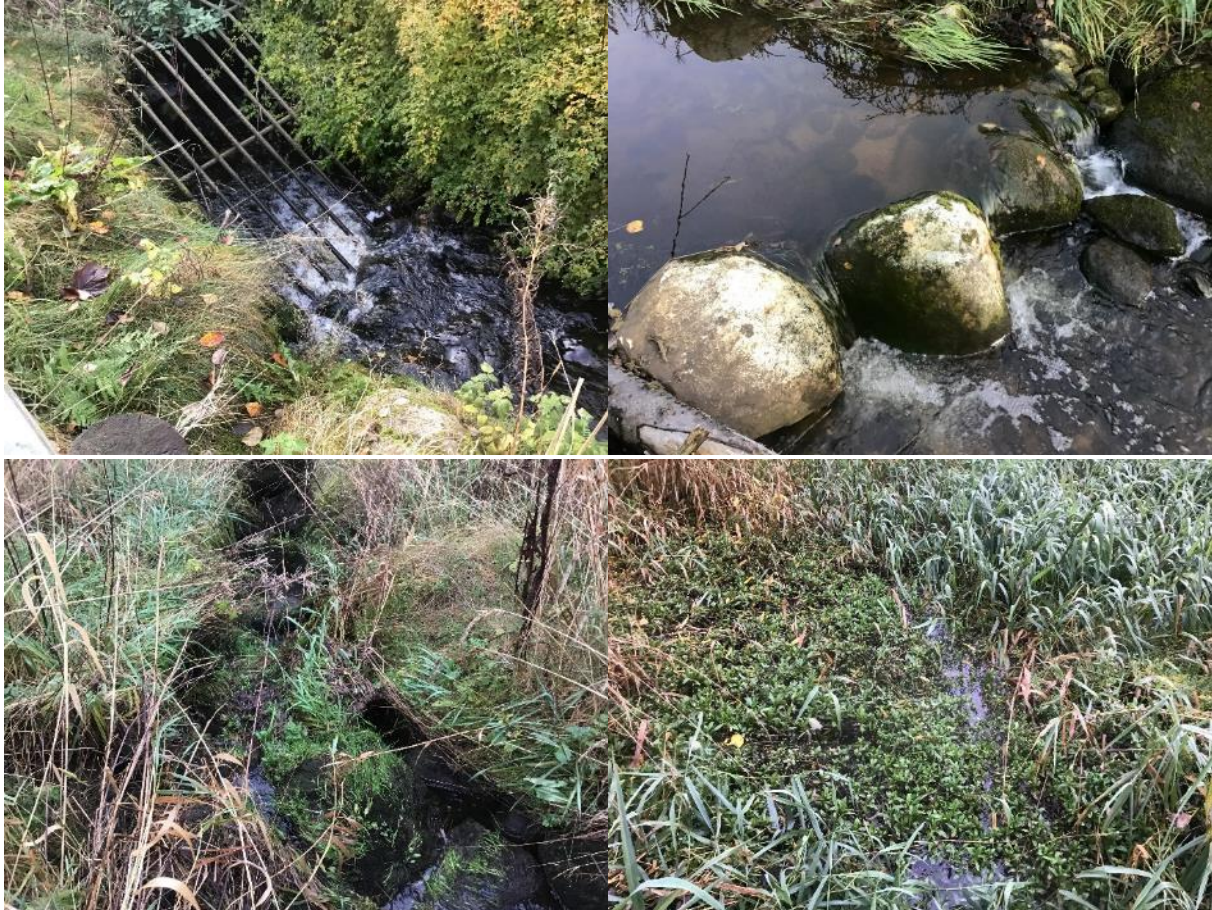
5	Naturlig vandringshinder	Svært tett vegetasjon i vann. Ført opp som naturlig, men skyldes trolig en kombinasjon av mye næringsstilførsel og mye finstoff. Kan passeres ved mye vann.	Hele løpet i området bør reetableres/justeres og renskes noe opp slik at det blir bedre passasjemulighet og levetilstand for fisk.
6	Naturlig vandringshinder	Som over, særlig tett parti.	Som over.
7	Naturlig vandringshinder	Som over.	Som over.
8	Naturlig vandringshinder	Trinn i terrenget som danner et fall på 30 cm, grunn spranggrop ved lav vannføring.	Hinderet er i øvre del som trolig har svært dårlige forhold for fisk med tanke på vannkvalitet, og tiltak bør foreløpig ikke prioriteres.
9	Naturlig vandringshinder	60 cm fall.	Nær deponiområde og bekkens slutt, bør ikke prioriteres.

Figur 142. Noen av de ulike vandringshindrene i bekken. ØV: Vandringshinder 1 ved rist. ØH: Vandringshinder 2, steinterskel. NV: Vandringshinder 3, bekken forsvinner i blokker. NH: Vandringshinder 5, svært tett vegetasjon i løpet.

- Tiltak 1. Utbedre vandringshinder ved rist, se tabell 32.
- Tiltak 2. Habitatforbedrende tiltak i ca. 140 meter lang sone, som delvis går gjennom granplantefelt med store trær. Eksisterende gytegrus bør harves og suppleres med relativt stor grus for bekken. Utlegging av noe habitatstein og planting av noe busker og trær på sørsiden av løpet anbefales.

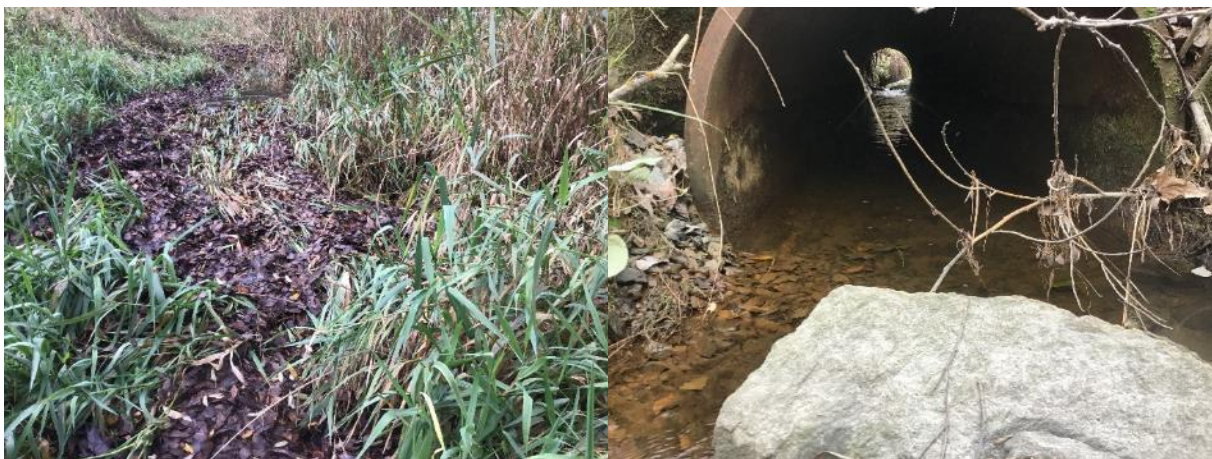
Figur 143. Venstre: Vandringshinder 6, tett vegetasjon. Høyre: Over 200 meter av bekken er lagt i rør, men ingen av disse bekkelukkingene utgjør vandringshindre.

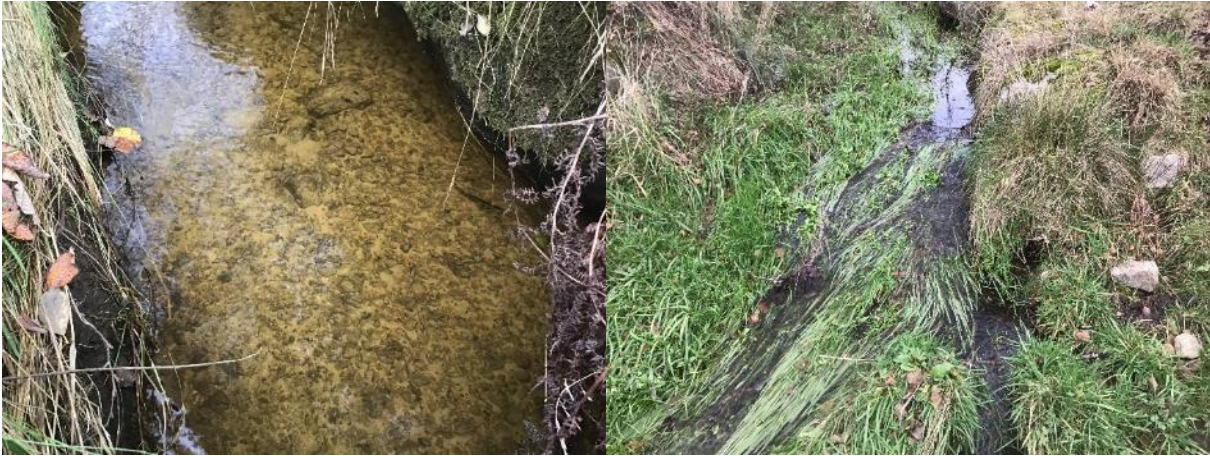
Selv om det er mye gytegrus så er denne i stor grad påvirket av finstoff og delvis sand, som tetter grusen og gjør denne mindre egnet. Hele bekken ser ut til å være sterkt påvirket av tilslamming og tilførsel av finstoff, noe som påvirker skjultilgang, rognens overlevelse, byttedyrtilgang med mer. Langvarig påvirkning av steinstøv kan også føre til dødelighet for ungfisk, særlig om partiklene er skarpkantede. Under kartleggingen var det i midtre deler gjennom flatehogst (se figur 148), og særlig sonen langsmed søndre pukkverk var sterkt påvirket. Ved kartleggingen var det ubehagelig å oppholde seg i bekken på grunn av steinstøv. Bekkebunn og all vegetasjon på land hadde et lag med finstoff.

Figur 145. V: Bekkesubstrat dekket av grått finstoff fra søndre pukkverk. H: Øvre 300 meter er sterkt påvirket av ulike typer forurensning, i nedre del med sterkt gjødslingspreg.

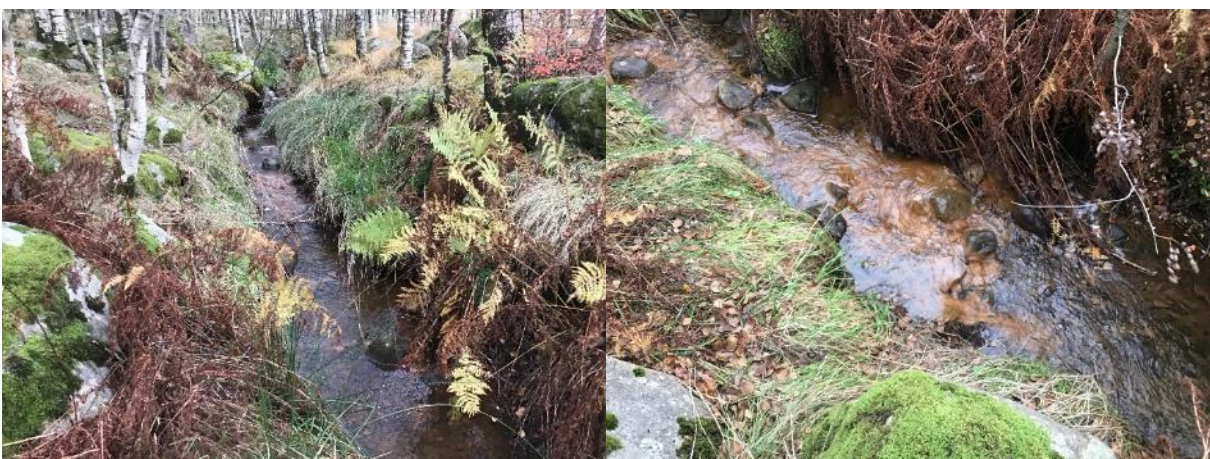
Det ble vurdert at de 300 øvre meterne av bekken har svært dårlige forhold for fisk. Det er mindre vannmengde her, siden et sideløp bidrar nedenfor denne sonen. Samtidig er det svært sterk begroing av planter i bekkebunnen, med tydelig preg av eutrofiering. Oppover øvre deponi/pukkverk øker forurensningspreget i bekkeløpet, med rødbrunt belegg og illeluktende vann, særlig i øvre 200 meter. Øverste drøye 100 meter har naturpreget løp med glissen bjørkeskog og noe gytegrus, men det er lite trolig at vannkvaliteten er god nok til at fisk kan reproducere og overleve her.

Figur 146. V: Øvre 100 meter har sterkt preg av forurensning. Rødbrunt belegg dekker det meste av bunn og kanter, og vannet lukter vondt.
