**SMIEPARKEN**

HISTORISK BYGNINGSMILJØ  
STORGATA BRYNE

arkitekter MNAL  
**ARC**  
ARKITEKTUR

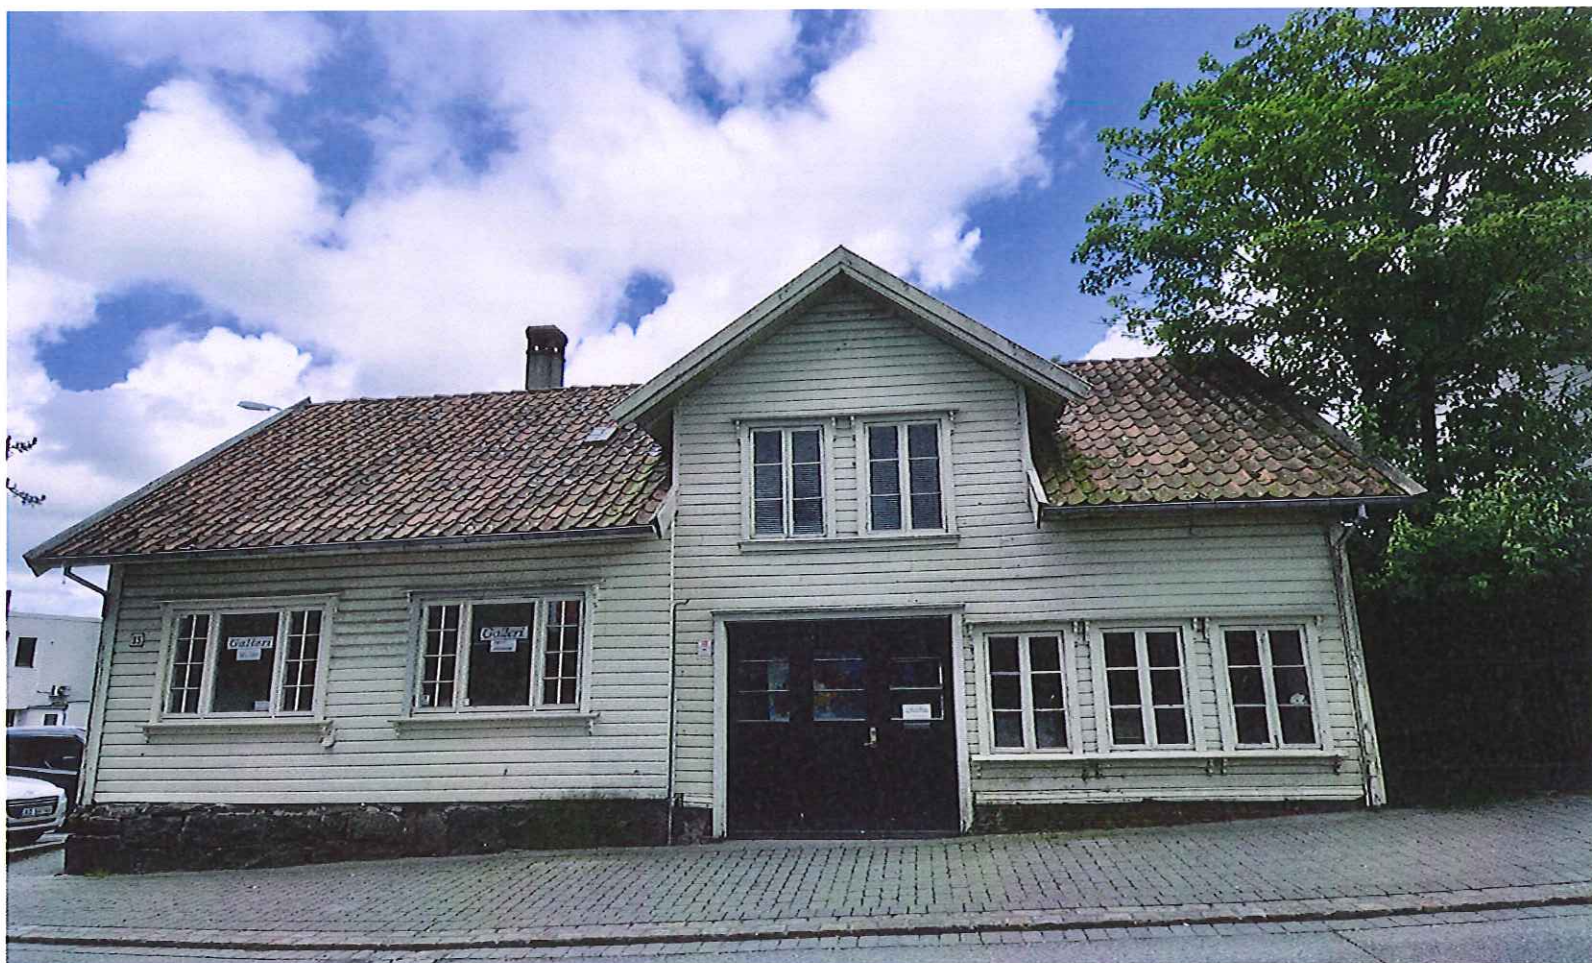
Aarresmia med fasade sør mot Storgata i Bryne 2019

Begge husene er vernet i kommunedelplanen for Bryne sentrum der Aarresmia er avsatt som vern med spesialområde H\_570 og Steinslandshuset merket R/3 i temakart nr. 10 som høgt prioritert kulturminne. Situasjonen sommeren 2019 var imidlertid slik at Aarresmia har stått ubrukt i mange år og etter hvert preget av forfall med taklekkasjer og råte i kledning og vindu mv.

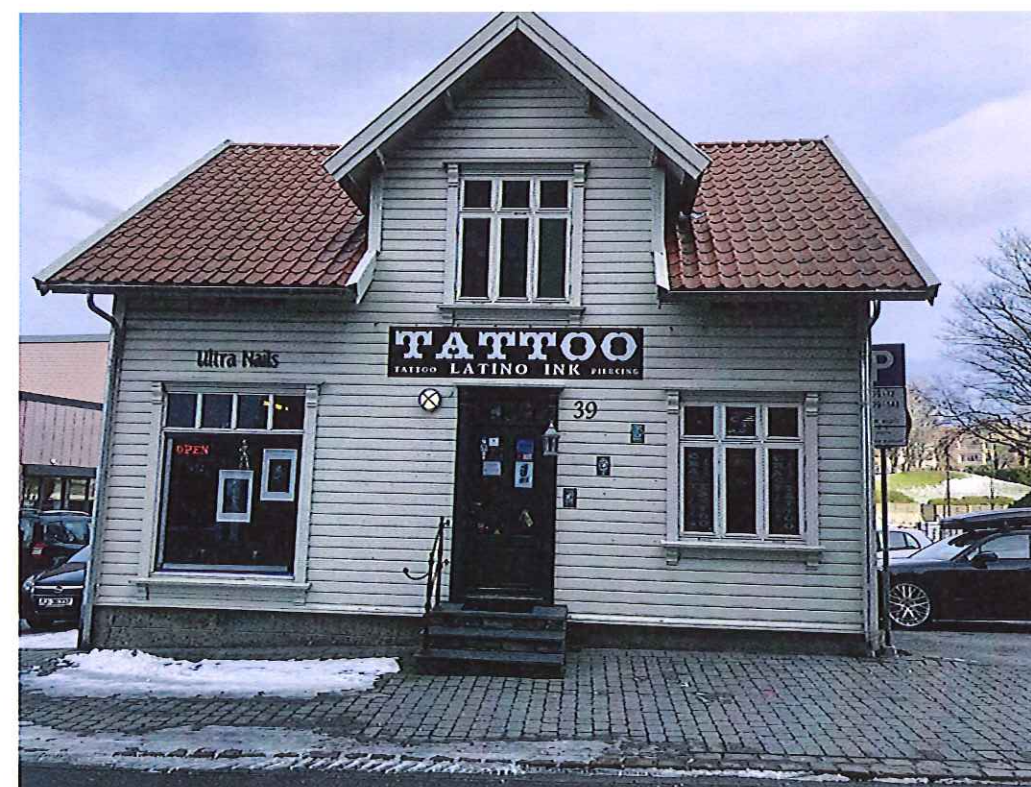
Steinslandshuset fortsatt er i bruk som tatoveringsstudio med boligdel over, men må etterhvert renoveres på grunn av manglende vedlikehold over flere år. Dette huset er også utsatt for tidligere uheldige tilbygg og mindre fasadeendringer som gjør at huset trenger noe restaurering.

Steinslandshuset med fasade sør mot Storgata 2019

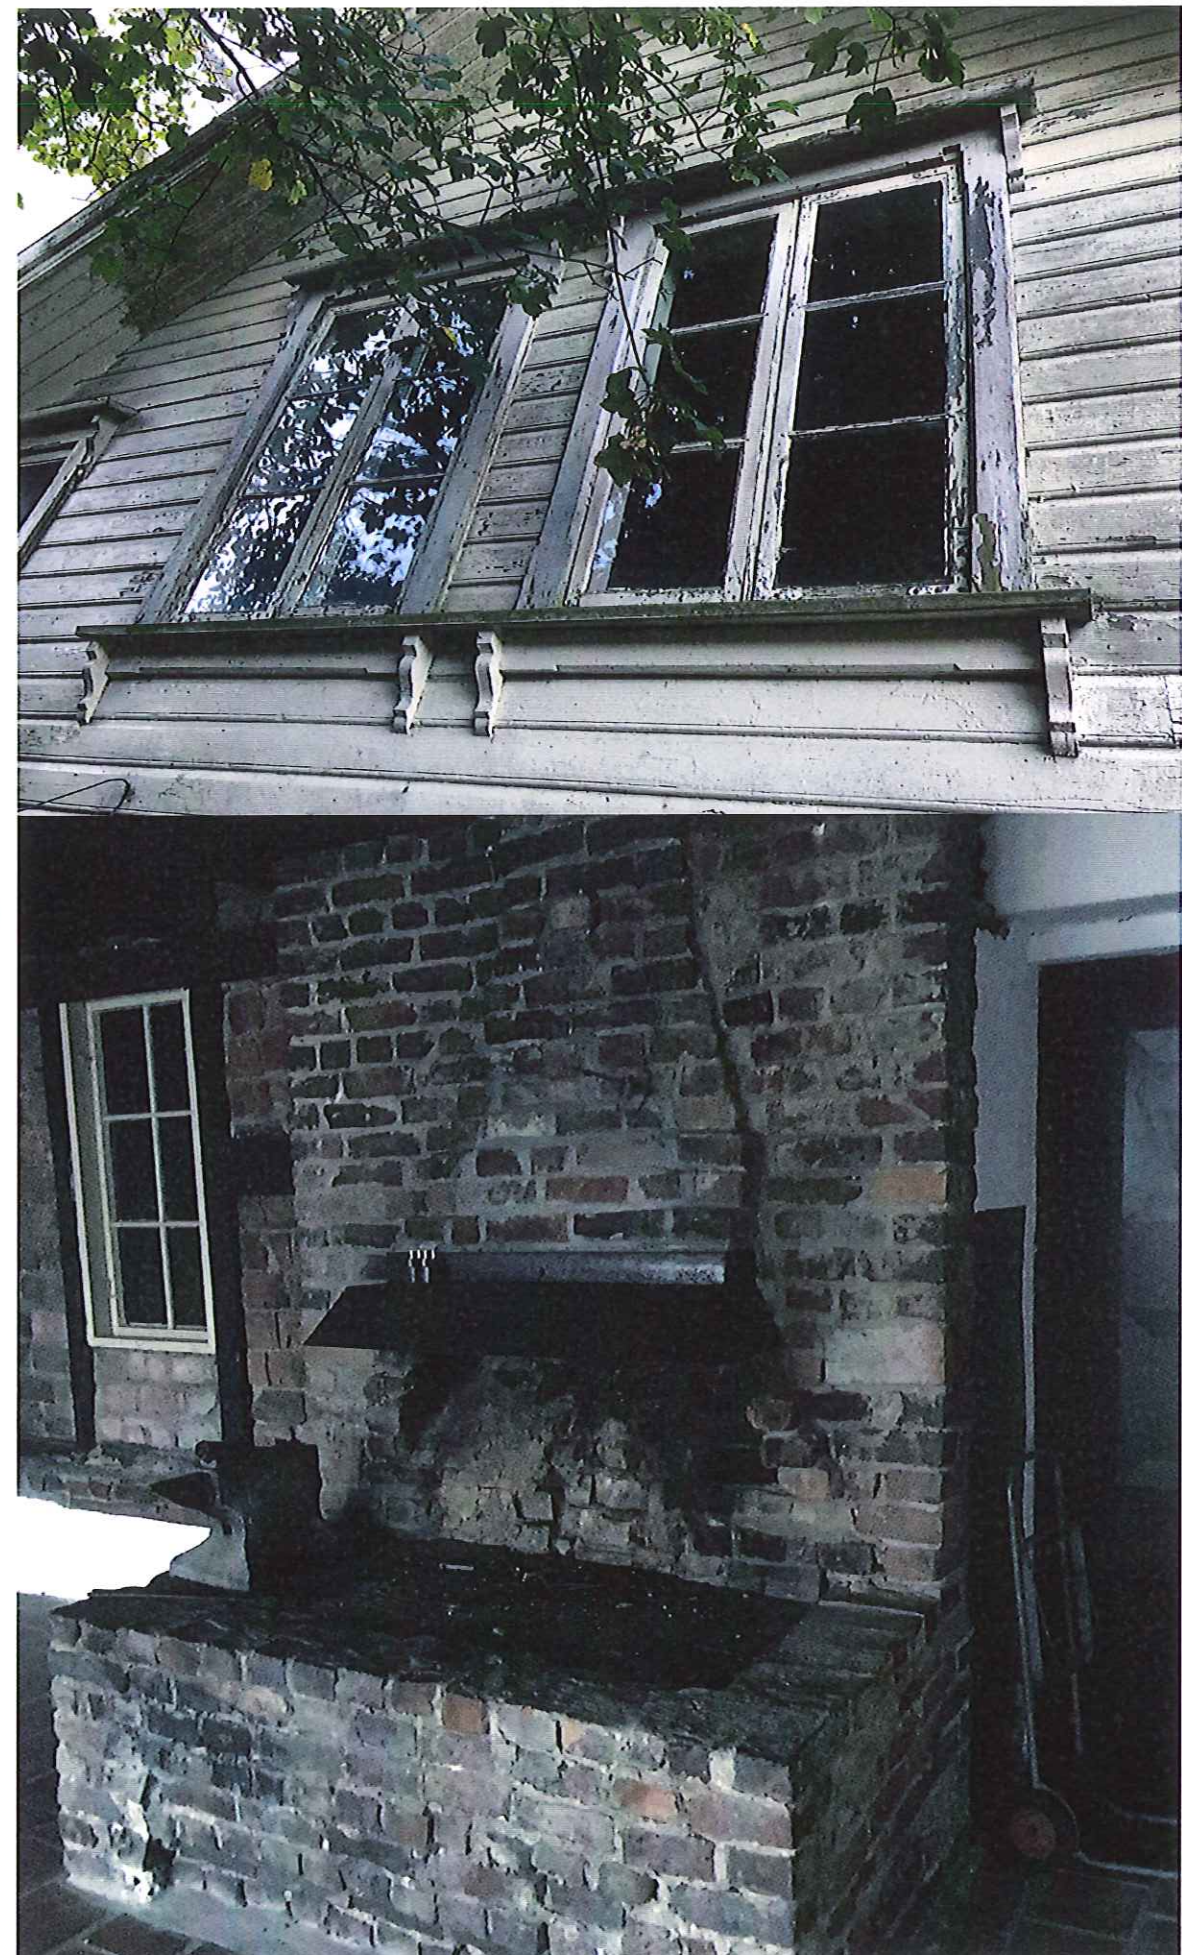
Den gamle boligfløyen er bygget med krypkjeller på natursteinsmur som er fuget på utside. Steinsettingen er ujevn og består av mange hull som inviterer til rotteplage slik at den må repareres og fuges på nytt. Muren må få bedre ventilering.

Dersom gulvet åpnes helt for gjenoppbygging vil vi legge ut Platon og singel for å redusere fukt og avdampning fra grunnen mot bjelkelaget.
